BAKA Praxis Altbau

Bauwerksabdichtung

Der richtige Fahrplan

Definition und Schadensanalyse

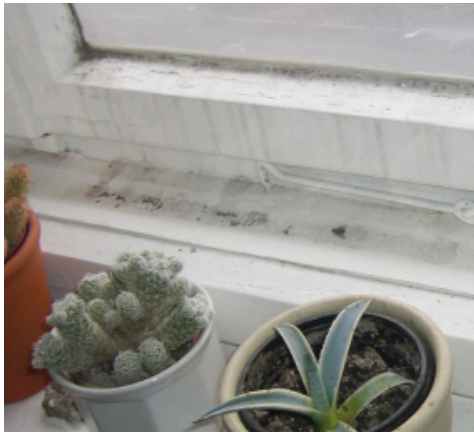
Feuchteschaden am Fenster

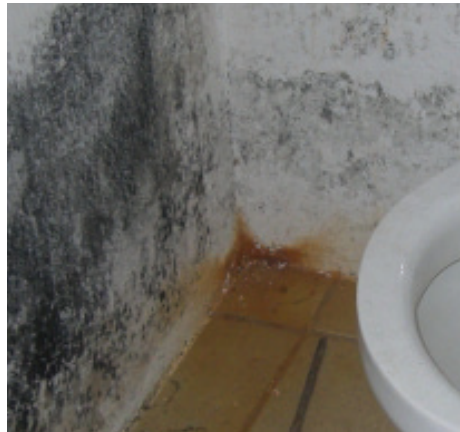
Schimmelbildung im Feuchtraum

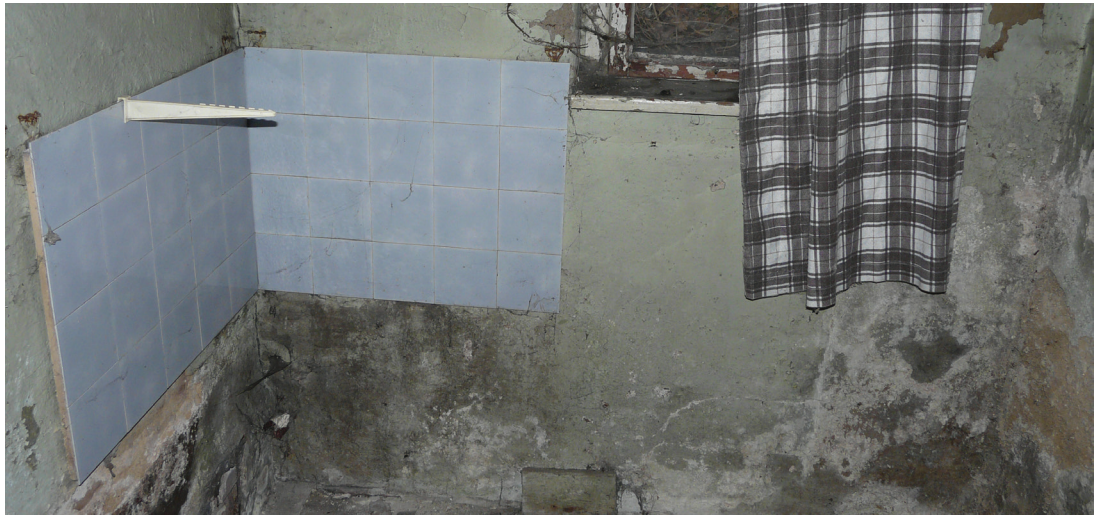
Arten der Feuchtebelastung

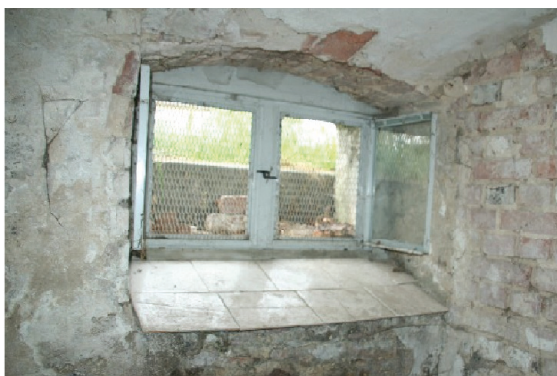
A08 Erdberührte Bauteile Abdichten / Feuchtigkeit

Einschätzung: Abdichtung, sowohl horizontal als auch vertikal, augenscheinlich mangelhaft bzw. unbrauchbar oder nicht vorhanden, erhebliche Feuchteschäden durch aufsteigende Feuchtigkeit mit Putzabplatzungen und/oder Ausblühungen an den Bauteiloberflächen innen und außen, Schäden über 75 %, Mauerwerksrisse mit Wassereintritt. Gebrauchstauglichkeit nicht mehr vorhanden!

Bemerkung/Zustandsbeschreibung: Mauerwerk außen ca. 80 cm Mauerwerk außen aus Granitfeldsteinen, innen Ziegelmauerwerk

01. Untersuchung Mauerwerk mit Probeentnahme
02. Laborwerte Auswertung
03. Freilegen Mauerwerk außen abschnittsweise
04. Horizontalabdichtung
05. Vertikalabdichtung
06. Salzbehandlung wo erforderlich
07. Sanierputz
08. Perimeterdämmung außen bis OK Gelände
09. Sanierung Mauerwerk wo erforderlich
10. Kontrollmessungen nach Fertigstellung und Wartezeit

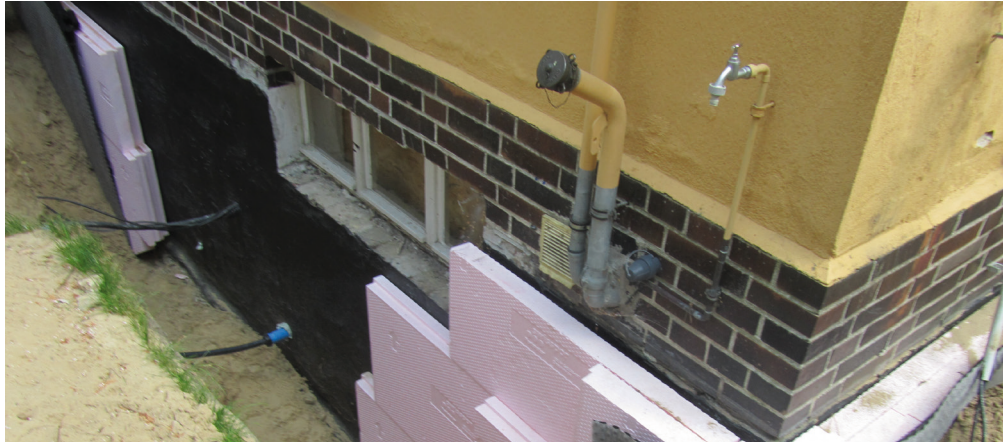
Aussenwandabdichtung / Vertikal - Abdichtung

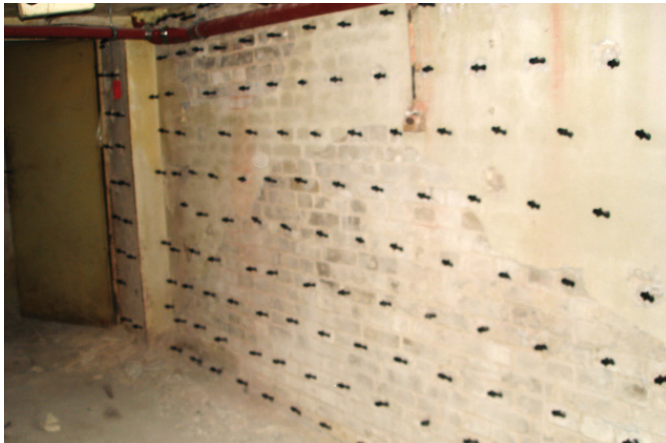
Beispiel Abdichtung erdberührende Außenwand / Bodenplatte mit Innendämmung

Schleierinjektion

Bei der Schleierinjektion wird das zu sanierende Bauteil rasterartig durchbohrt. Die Bohrungen müssen das gesamte Bauteil durchstoßen. In die Bohrlöcher werden Packer eingebracht, über die das Erdreich vor dem Bauteil mit dem Injektionsgel verpresst wird.

Vor den Austrittstellen auf der Seite des Erdreichs bilden sich überschneidende halbkugelförmige Körper aus dem Gel- Erdreichgemisch. Dadurch bildet sich ein flächiger Gelschleier vor dem Bauteil, der den Wasserzutritt in die Wände verhindert. Das Ergebnis sollte ein geschlossener Gelschleier vor dem Bauteil sein.
