SEMINAR
Fenstermontage
ohne Wenn und Aber!

Berlin
12. April 2016

Gruppe 3:
Montageplanung

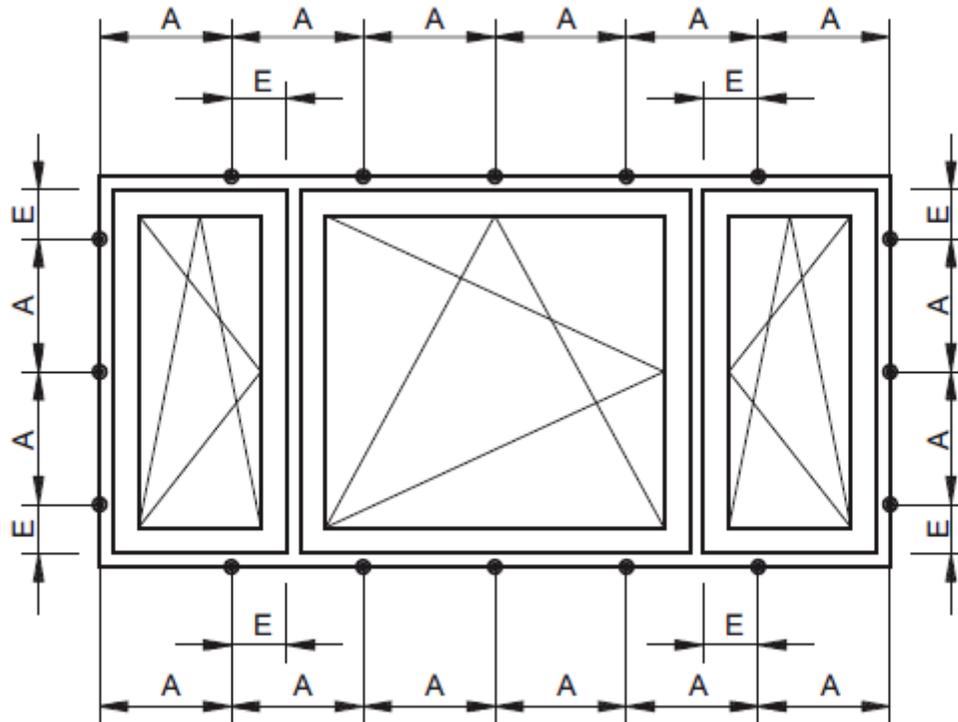
- = Befestigungspunkte
- A = Ankerabstand max. 700 mm
- E = - Abstand von der Innenecke
100 bis 150 mm
- Bei Pfosten und Riegel Abstand
von der Innenkante Profil
100 bis 150 mm

Die Einbaurichtlinien werden vom Systemgeber der Fensterprofile vorgegeben und sind zwingend, aus Gewährleistungsgründen einzuhalten!

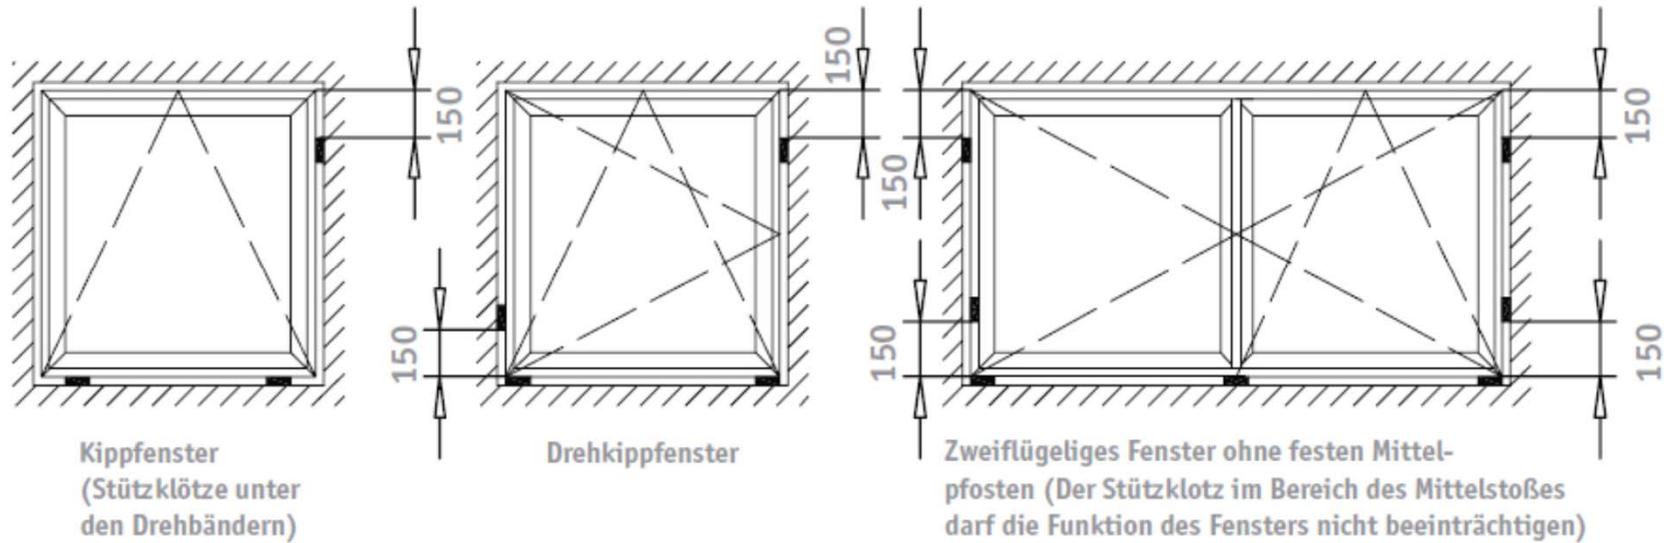
Einbaurichtlinien

- ✓ Lastabtragung durch Stützklötze.
Diese dürfen eine Ausdehnung der Profile nicht behindern
- ✓ Distanzklötze sind dort erforderlich wo das Befestigungsmittel die Distanz nicht sicherstellt. Nachweis des Lieferanten!!

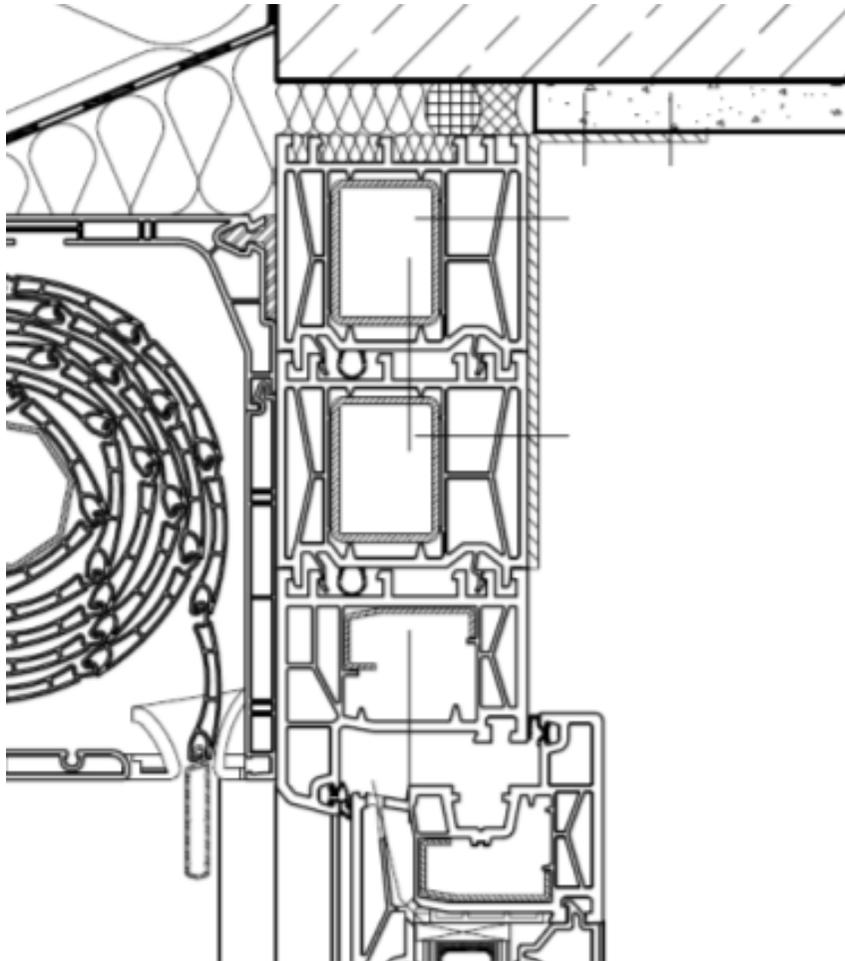
Montage mit Verbreiterung

- ✓ Kraftschlüssigkeit durch Verschraubung über die Stahlarmierung.
- ✓ Sonderlösungen mit der Bauleitung und dem Planer absprechen

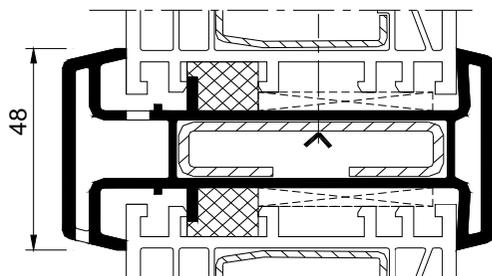
- ✓ Distanzklötze!
- ✓ Abdichtung!
- ✓ Verbindungsschrauben durch die Distanzklötze!
- ✓ Randabstände der Verbindungsschrauben!
- ✓ Entwässerung!

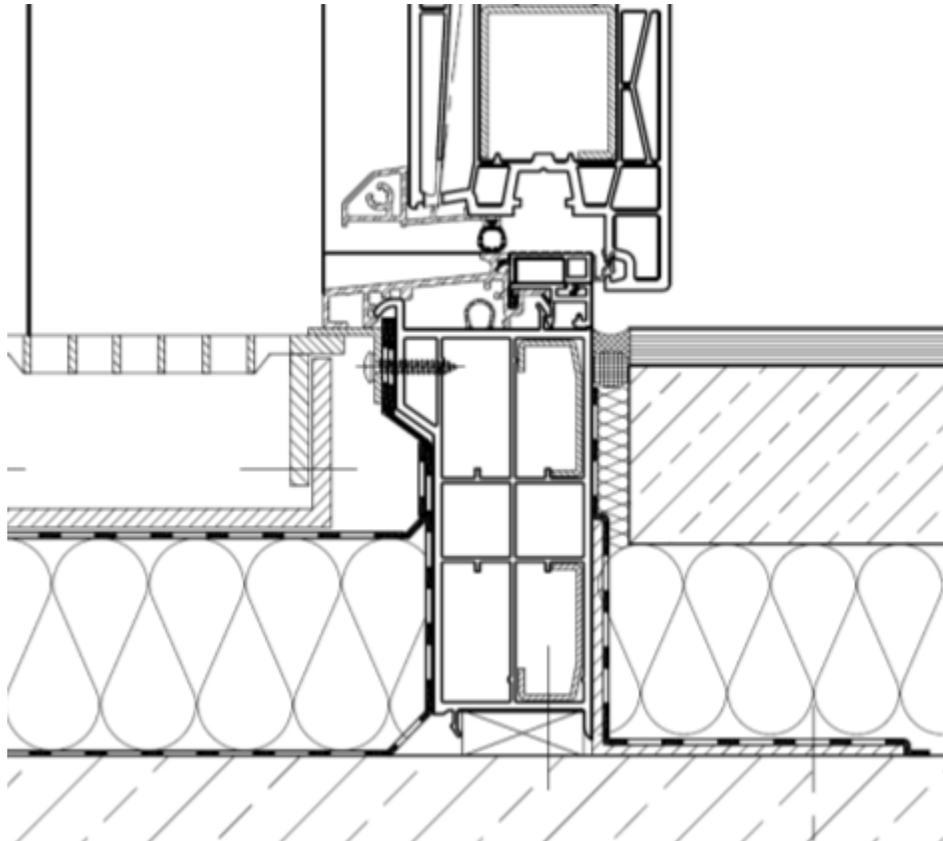
Barrierefreiheit

- ✓ Schwellen sind zu befestigen!
- ✓ Senkrechte Lasten sind durch geeignete Tragklötze oder Konsolen abzuleiten!
- ✓ Oberkante Schwelle maximal 20 mm über der Oberkante des umgebenden Fußbodens!

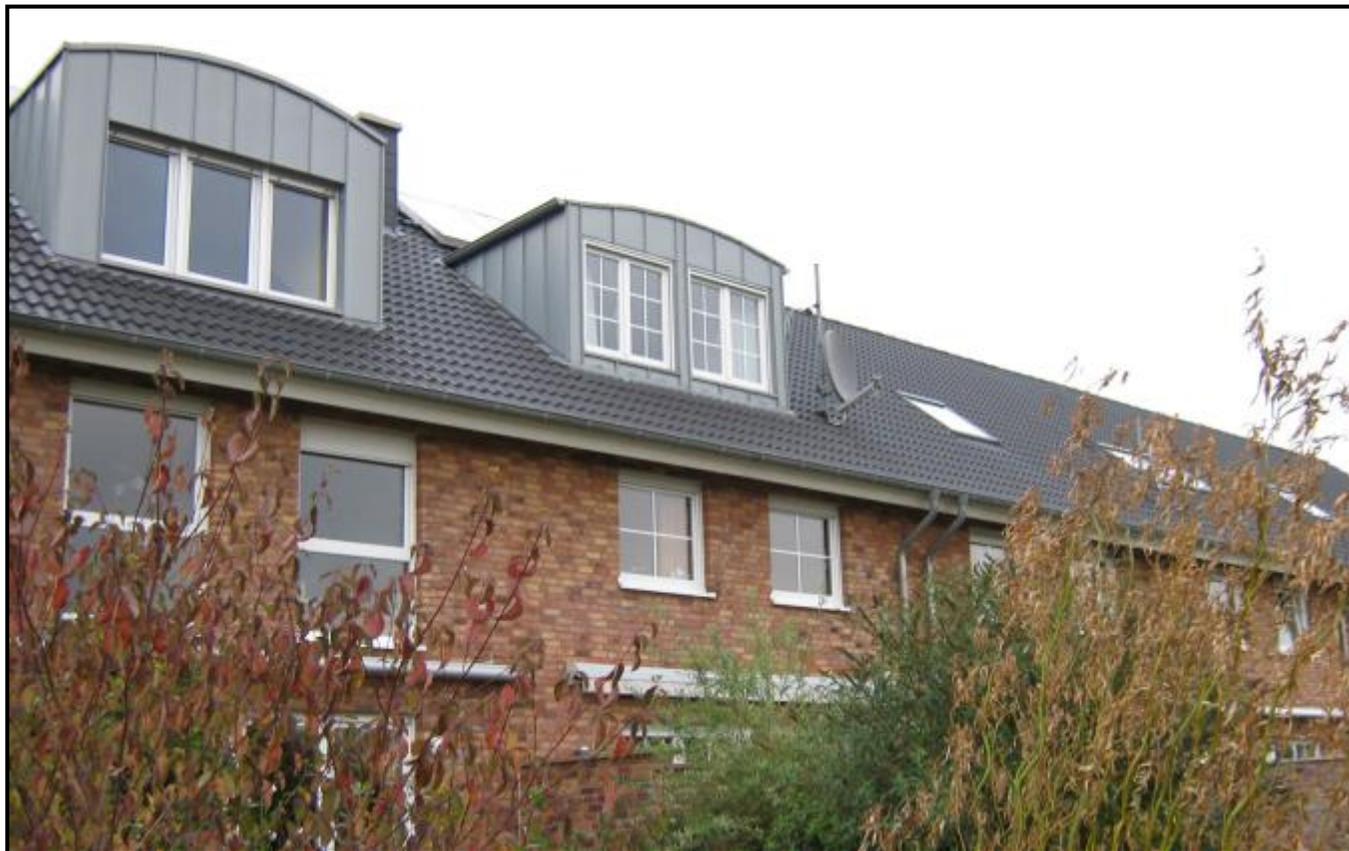
Ausbau eines Dachgeschosses mit neuen Fenstern

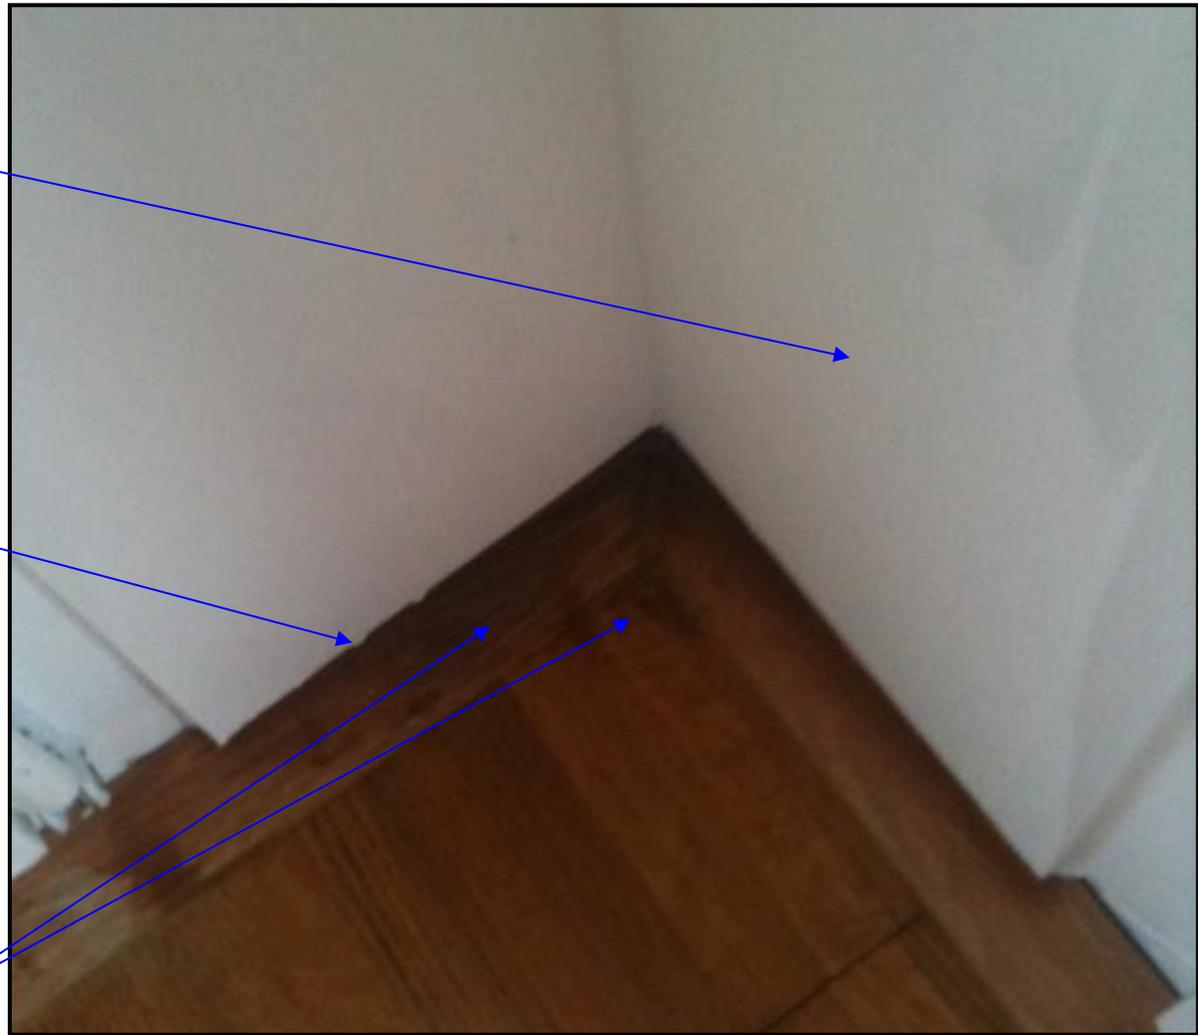
Sichtbares
Kondensat

Tropfenbildung

Schäden an
empfindlichen
Oberflächen im
Randbereich

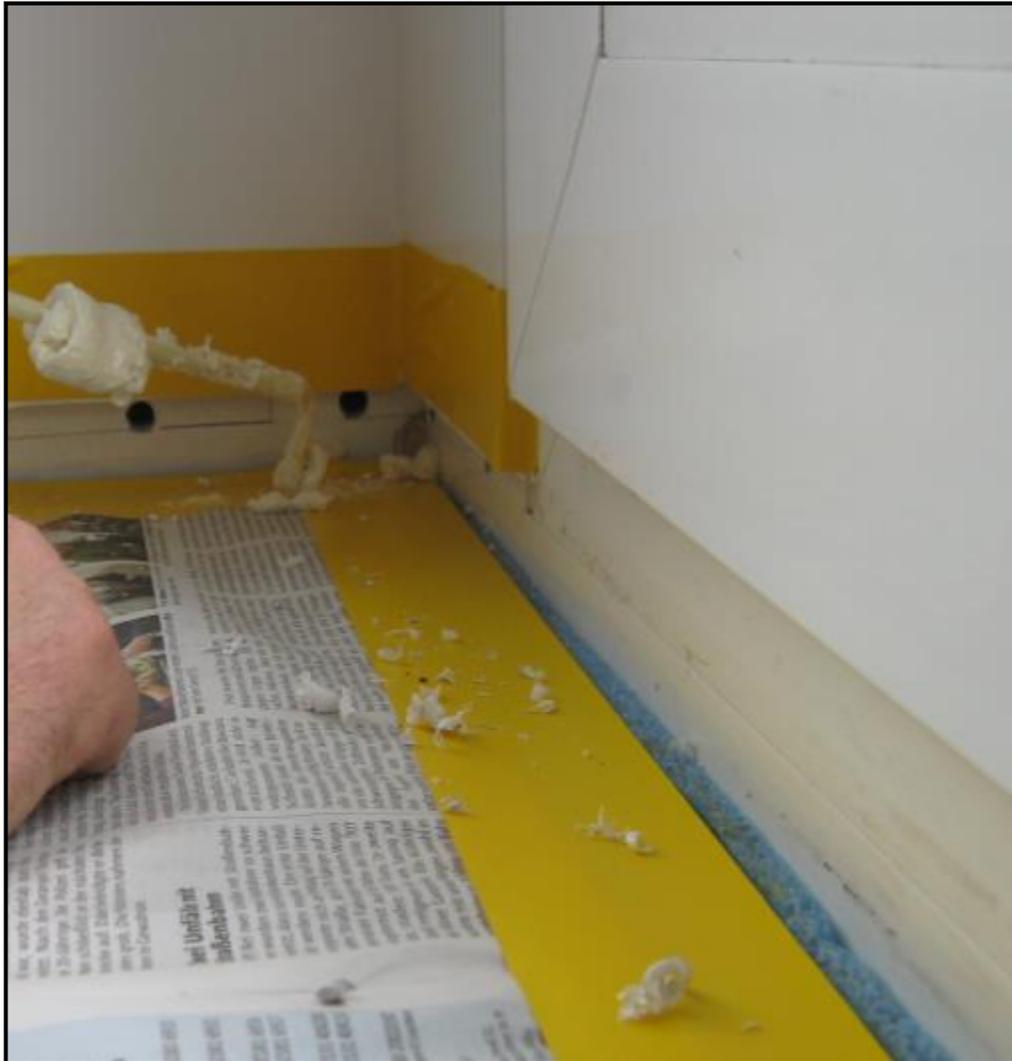
Die 90° Kopplung und die
Verbreiterungen wurden an den
Kopfen nicht verschlossen.

Die Fenster waren innen
dampfhemmend und luftdicht.

Außen jedoch nicht winddicht.

Deshalb gelangte kalte Luft in die
Profile.

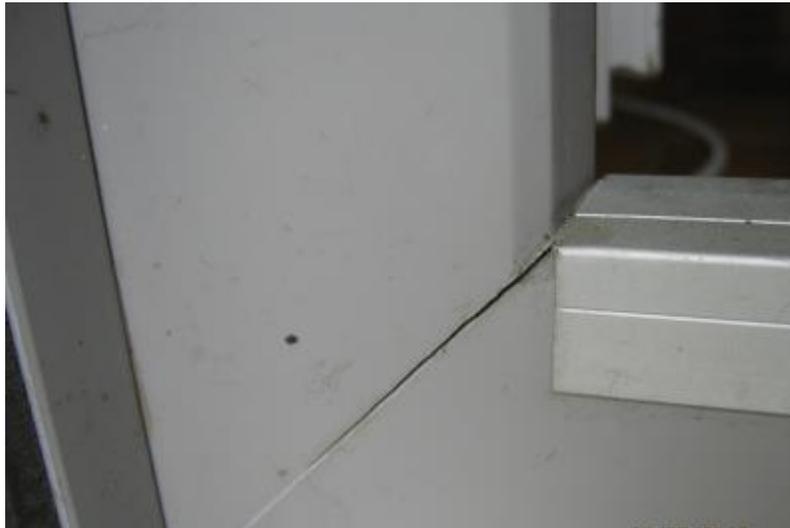
Eckenrisse:

Elemente zu groß!!

Dübelabstand zu gering
