Anforderung an die Gebäudehülle

Fensteranschlussfuge

RAL-Leitfaden zur Montage

Planung und Ausführung von Fenstern und Haustüren

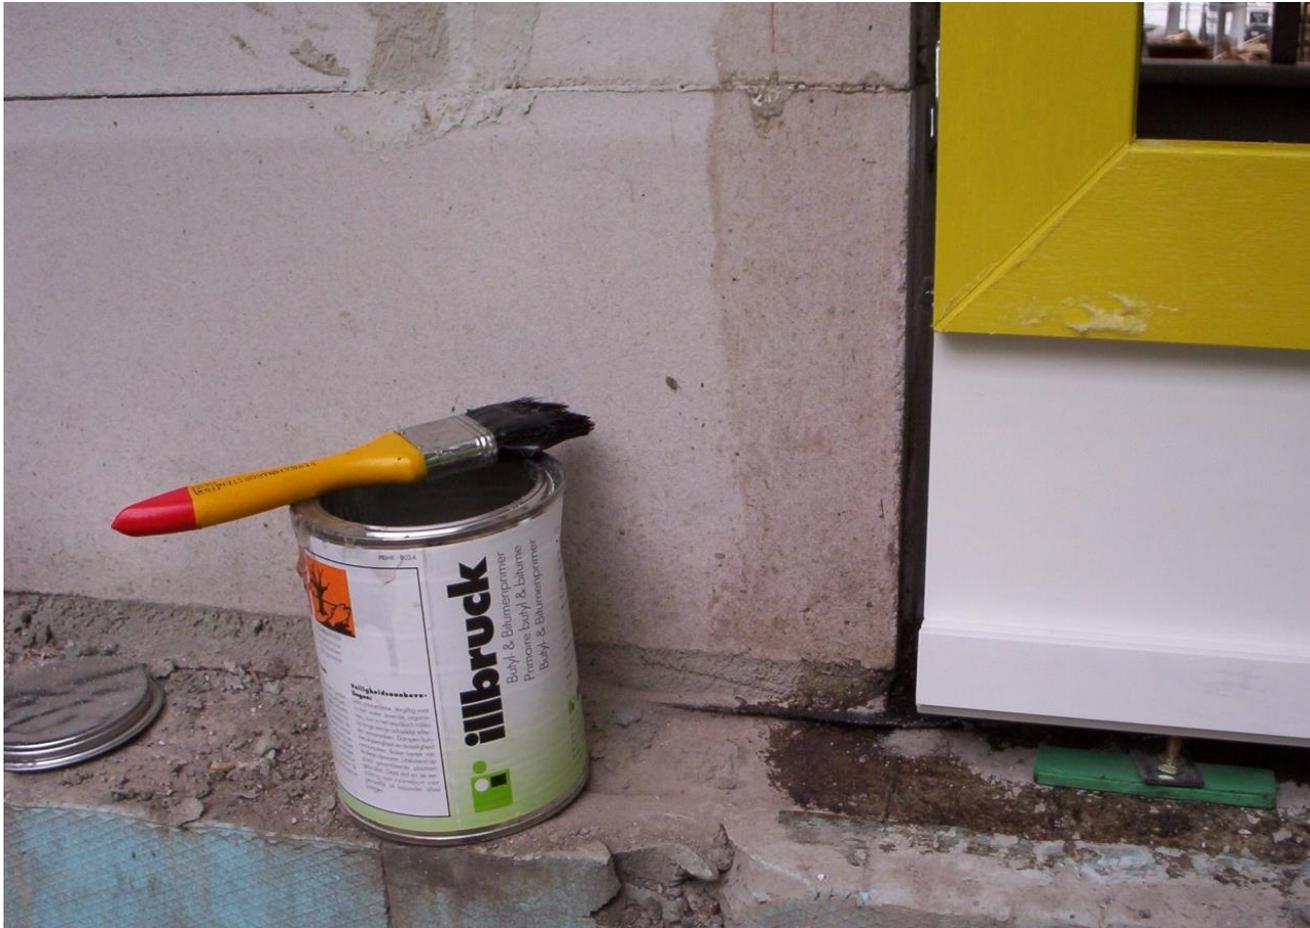
Untergrund vorbereiten!

Bei ebener Oberfläche Glattstrich nicht notwendig.

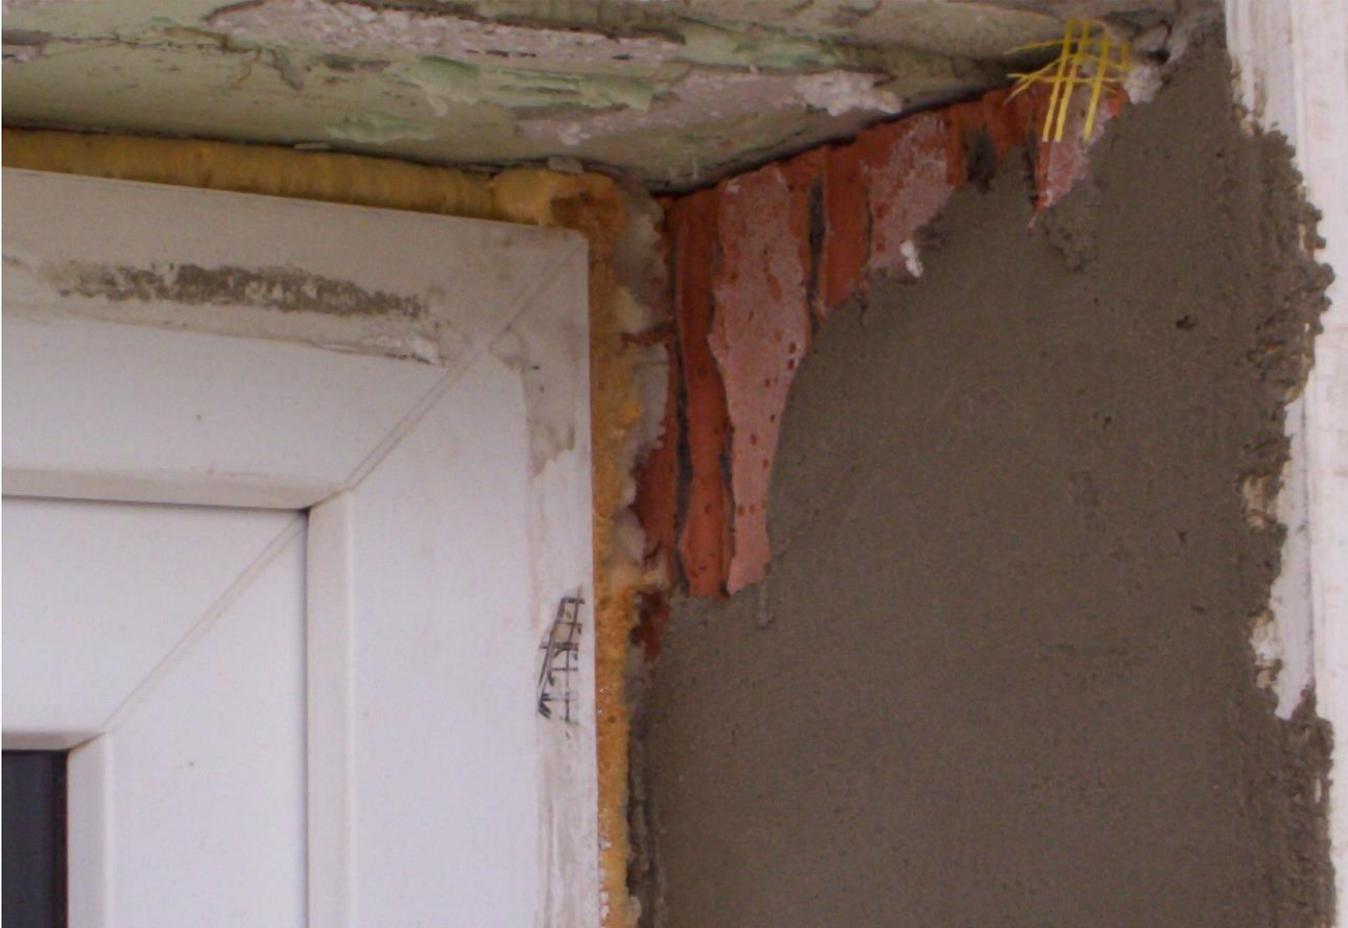
Untergrund vorbereiten!

Bei unebener Oberfläche Glattstrich zwingend notwendig.

Glattstrich

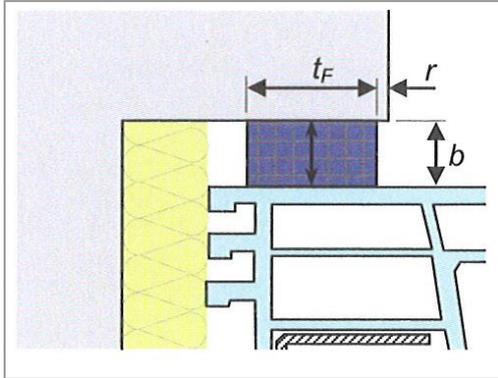
imprägn. Fugendichtungsbänder

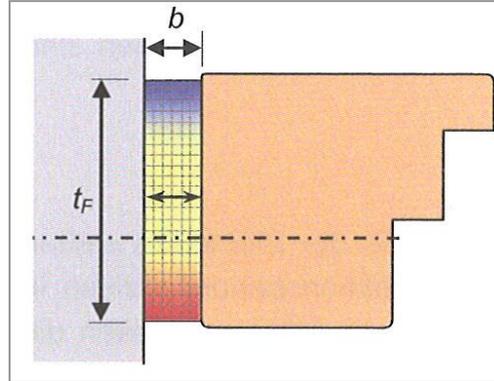
Multifunktionsbänder

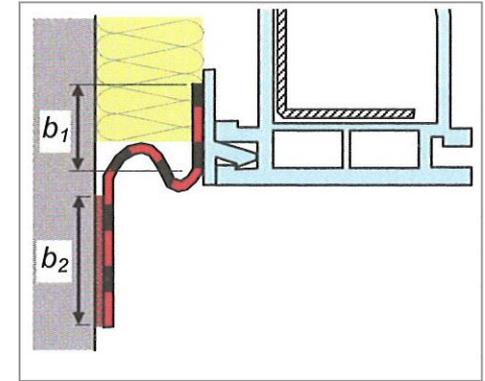
Fugendichtfolien

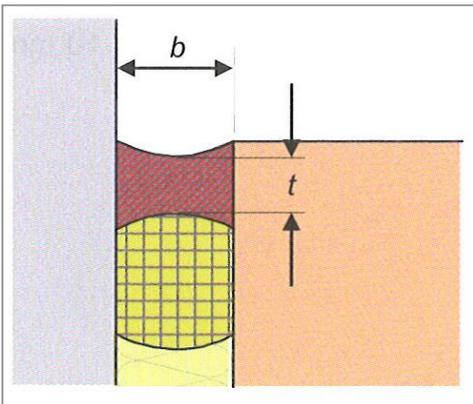
Dichtstoffe

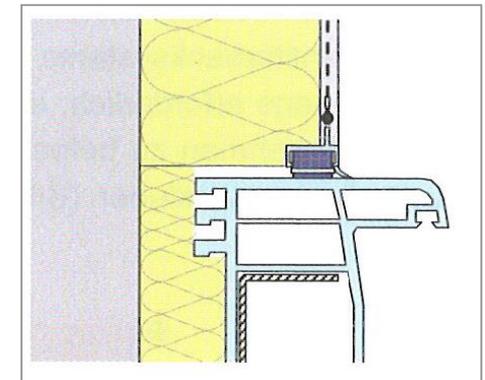
Anputzdichtleisten

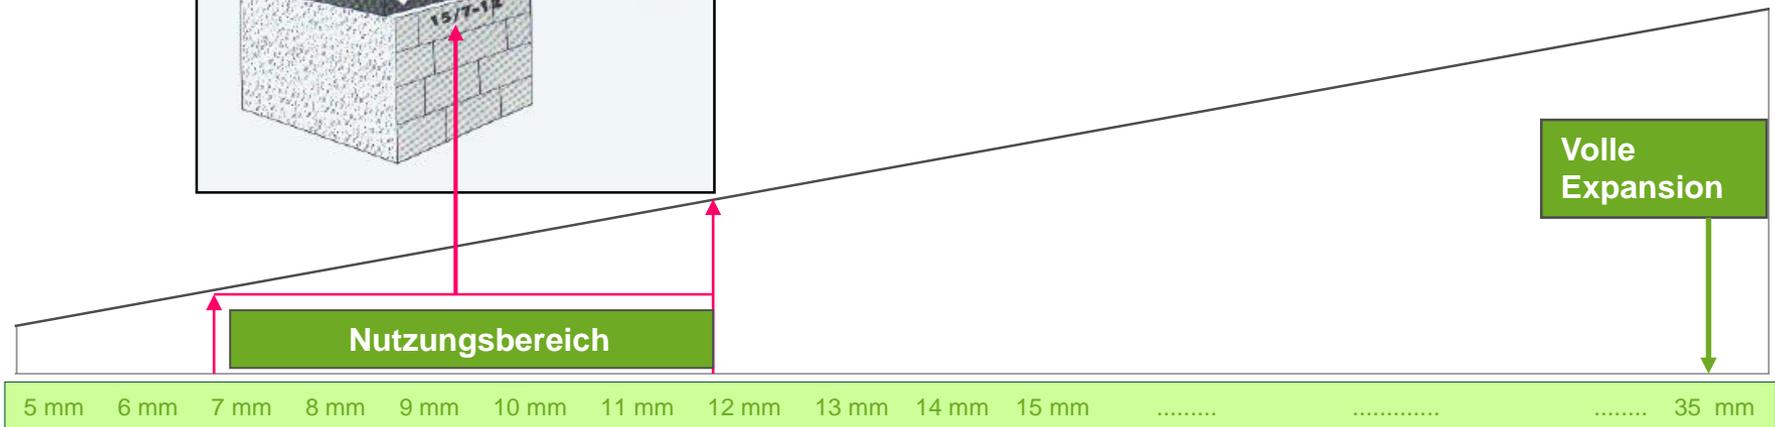
Beispiel: illmod 600 Dimension 15 / 7-12

- Schlagregendicht nach DIN 18542, BG1
- Winddicht ,UV-beständig, Witterungsbeständig
- Fremdüberwachte Freibewitterung mit Langzeitbeständigkeit >20 Jahre

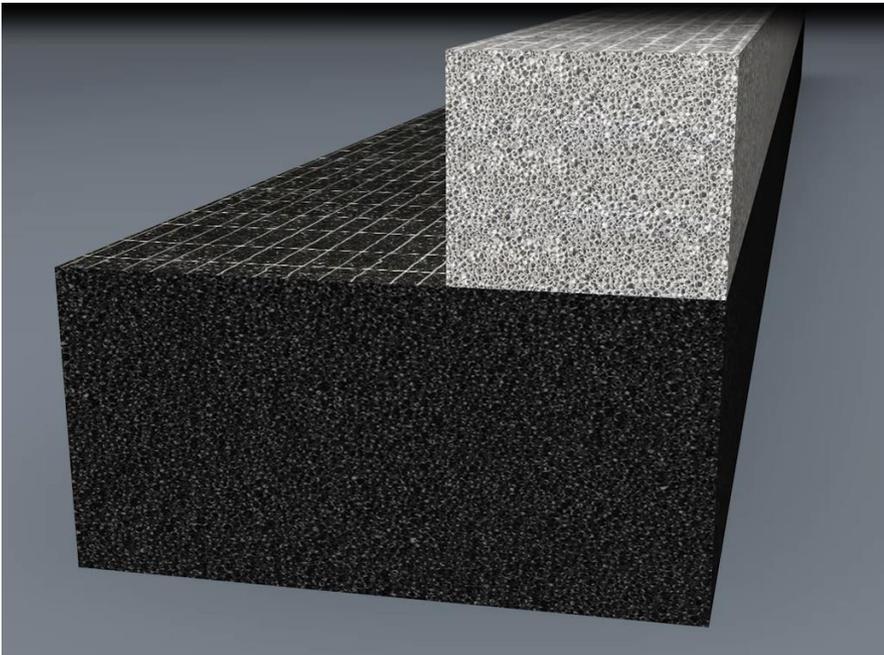
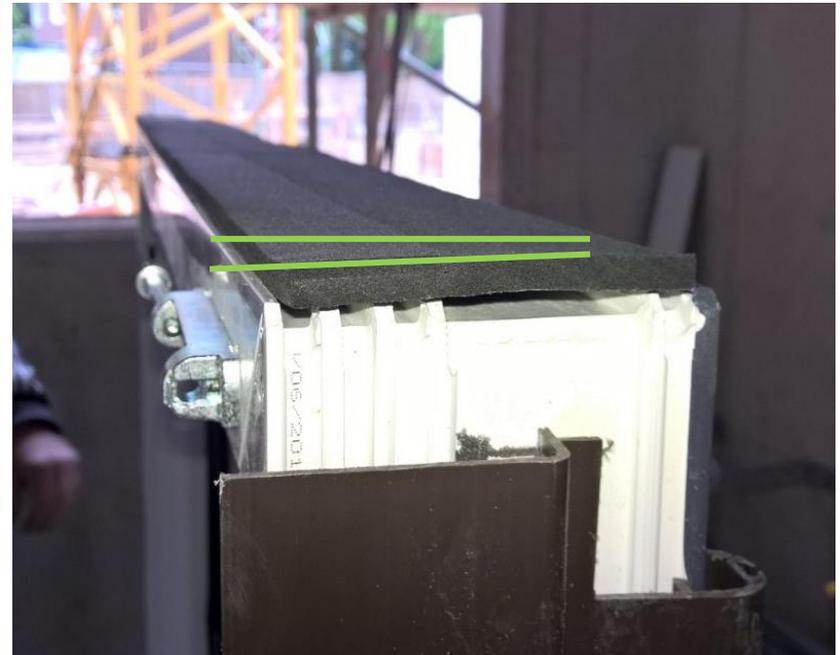
Stufen-Technologie

Was ist die Stufen-Technologie?

- Aufstufung innen

„innen dichter als außen“

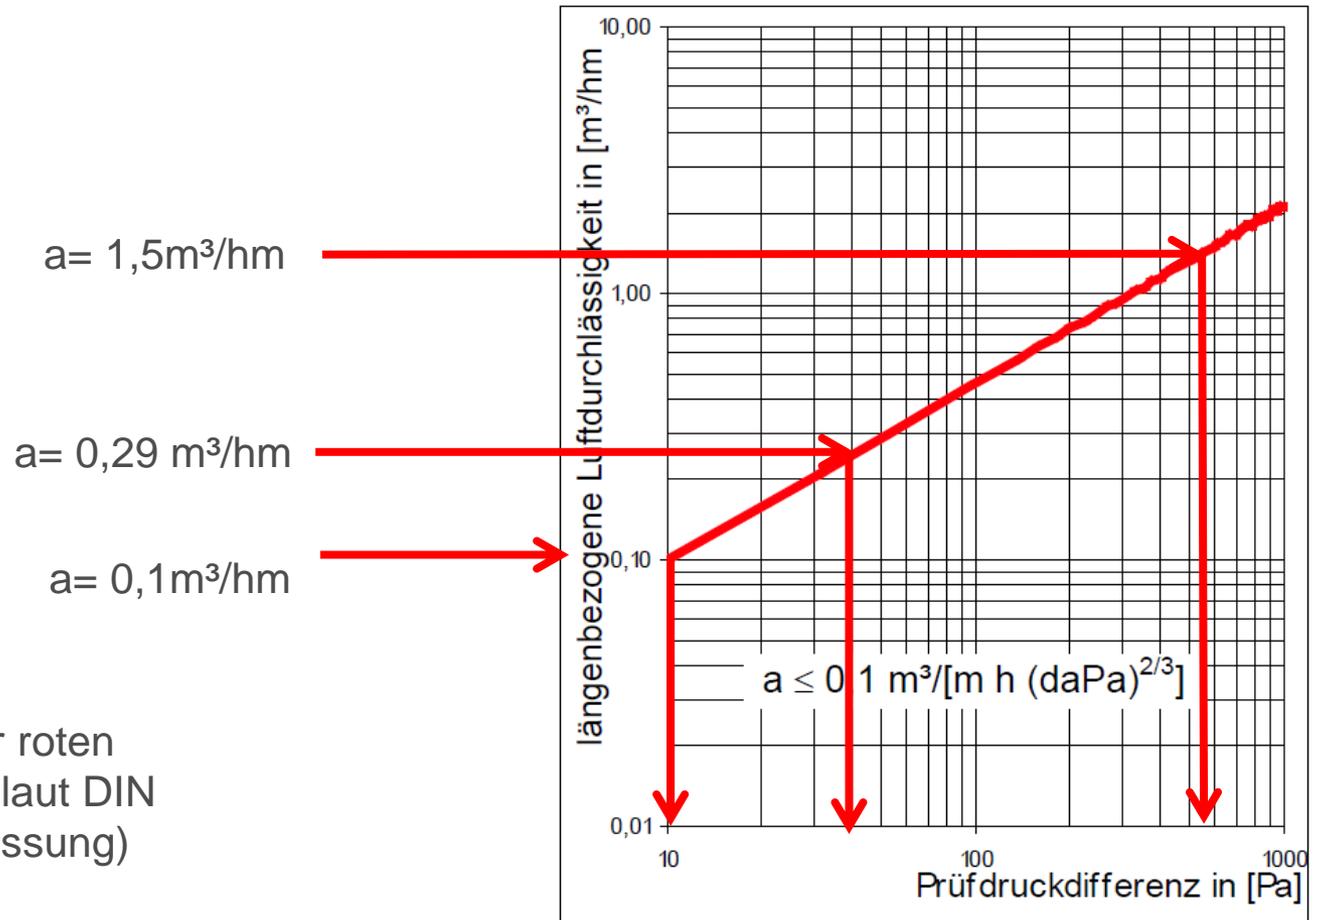
Anforderungen an die Luftdichtheit der Fuge

Grafische Darstellung $0,1 \text{ m}^3 / (\text{m} \cdot \text{h} \cdot \text{daPa}^{2/3}) / 10^{2/3} \cdot 50^{2/3} = 0,292 \text{ m}^3/\text{h}$

Alle Werte unterhalb der roten Linie gelten als luftdicht laut DIN 13829 (Luftdichtheitsmessung)

Die Luftdichtheit von Gebäuden nach DIN EN 13829 bestimmt werden.
Der aus Messergebnissen abgeleitete Fugendurchlasskoeffizient von Bauteilanschlussfugen muss kleiner als **$0,1 \text{ m}^3 / (\text{m} \cdot \text{h} \cdot \text{daPa}^{2/3})$** sein.

Das ergibt eine Einströmmenge bei 50 Pa von $0,29 \text{ m}^3 / (\text{m} \cdot \text{h})$.

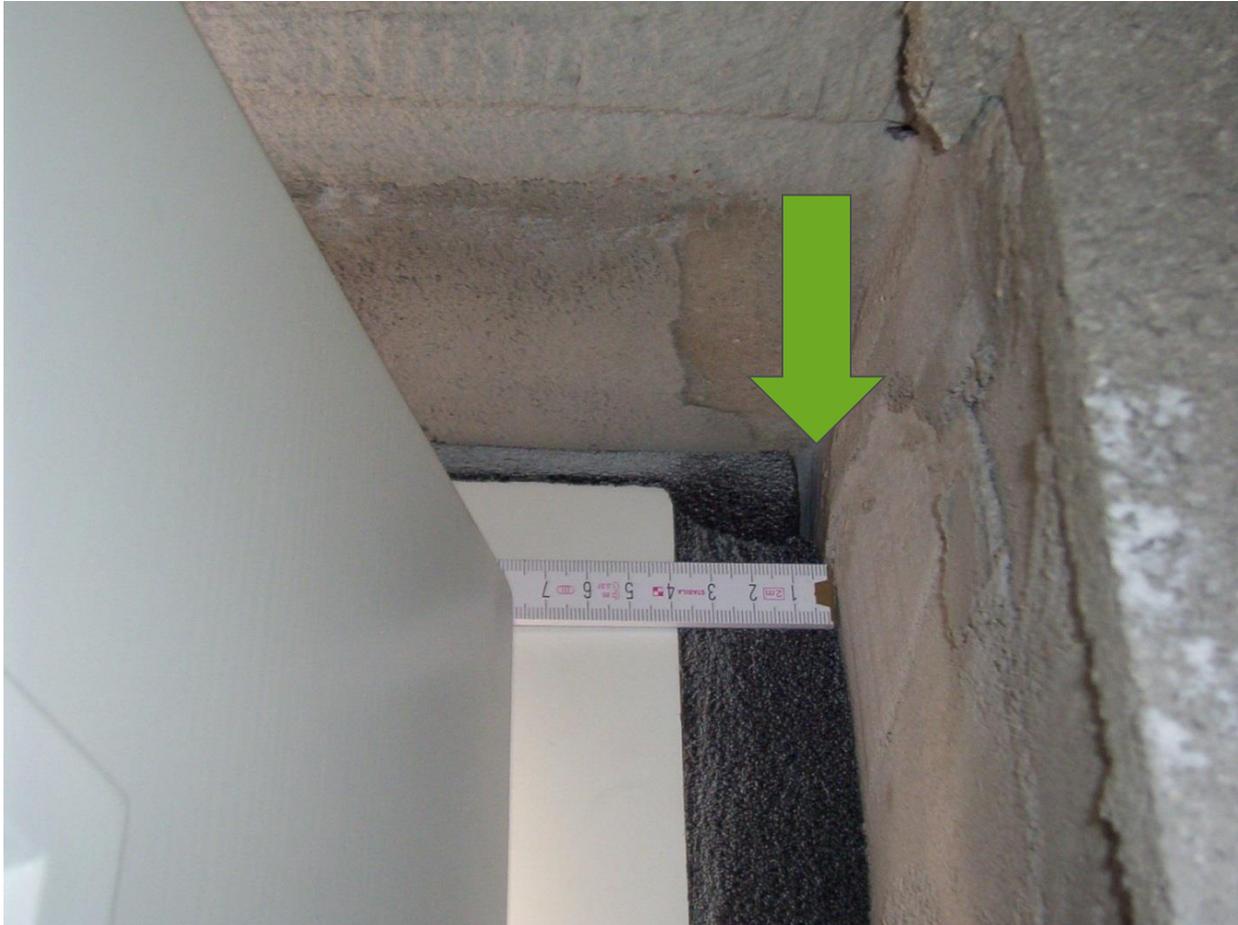
Multifunktionsbänder im Einsatz?

So nicht!

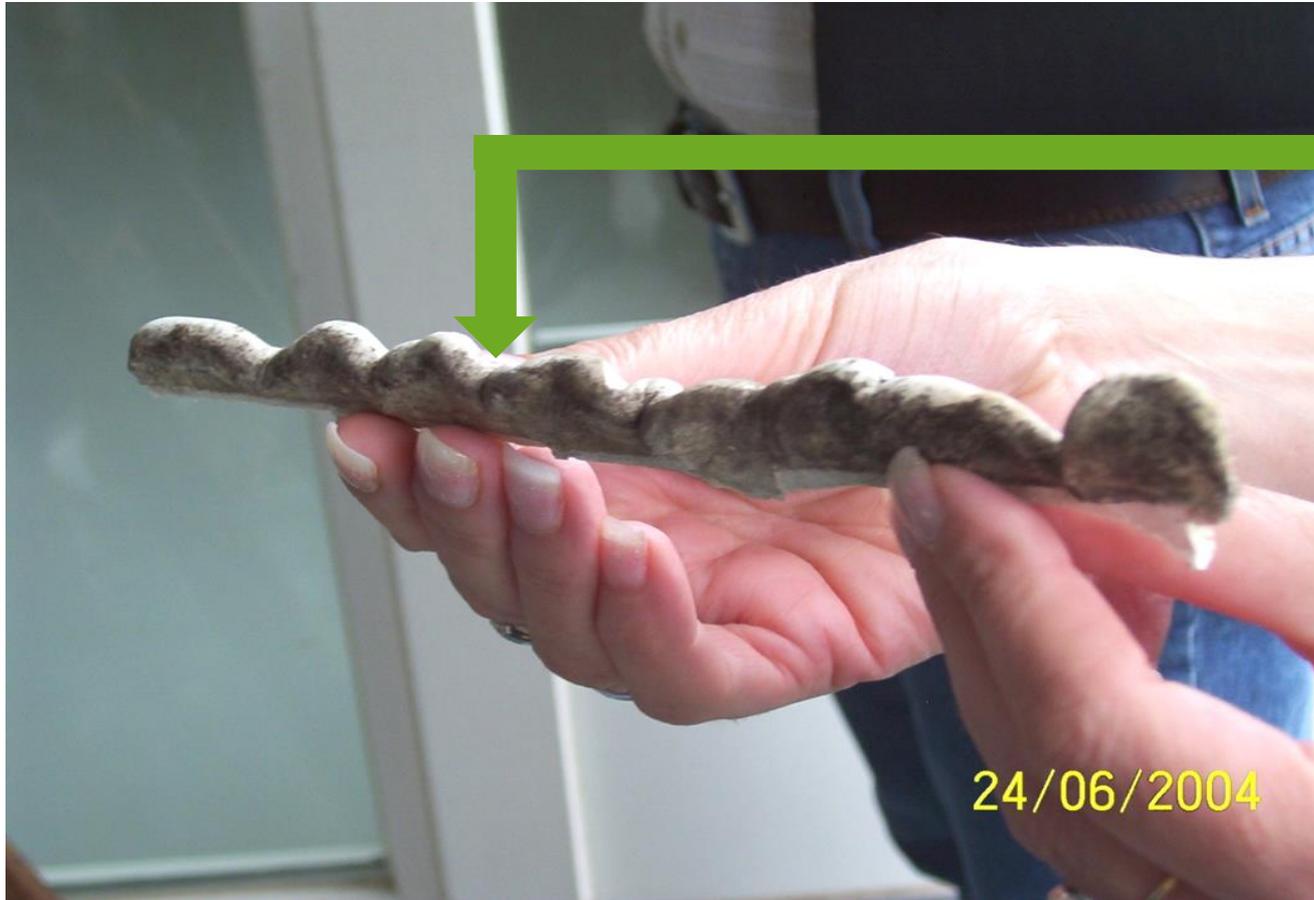
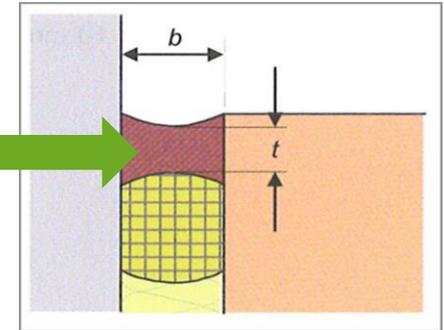
Fachgerechte Dichtstofffuge?

So nicht!

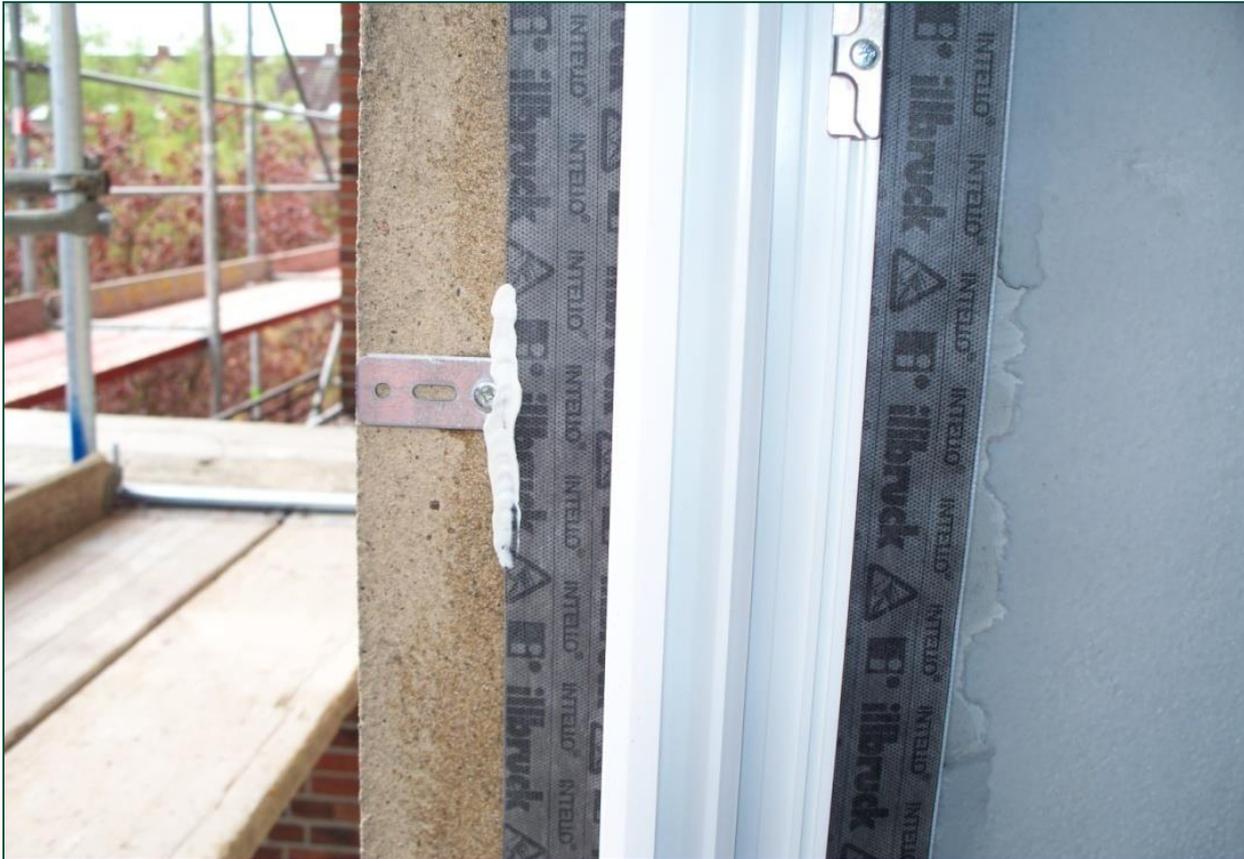
Feuchtevariable Fugendichtfolien

1 Folie = 2 Einsatzbereiche Innen + Außen

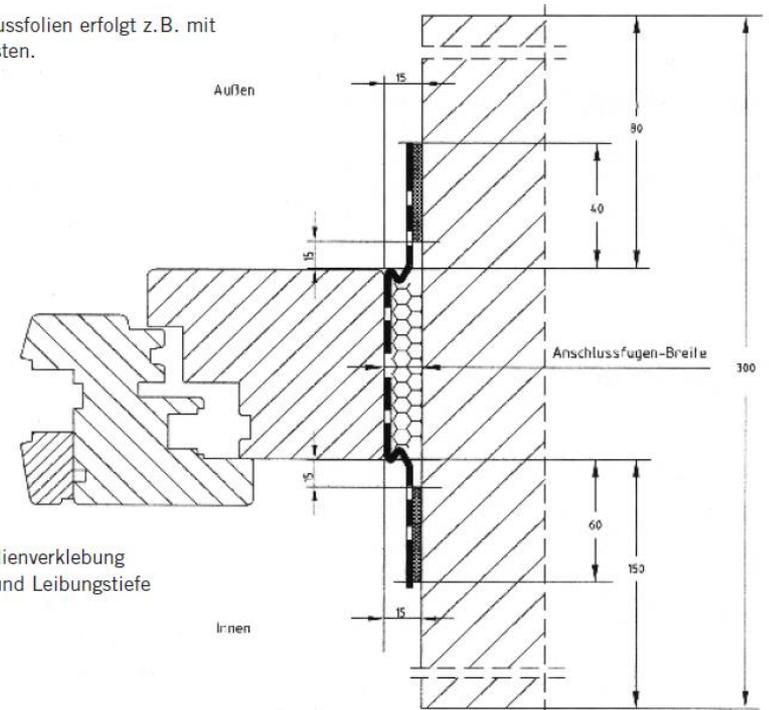
Die Verklebung der Fensteranschlussfolien erfolgt z.B. mit Butylklebebändern oder Kleberpasten.

Abb. 4
Beispielhafte Darstellung einer Folienverklebung
für Leibungstiefe innen 150 mm und Leibungstiefe
außen 80 mm

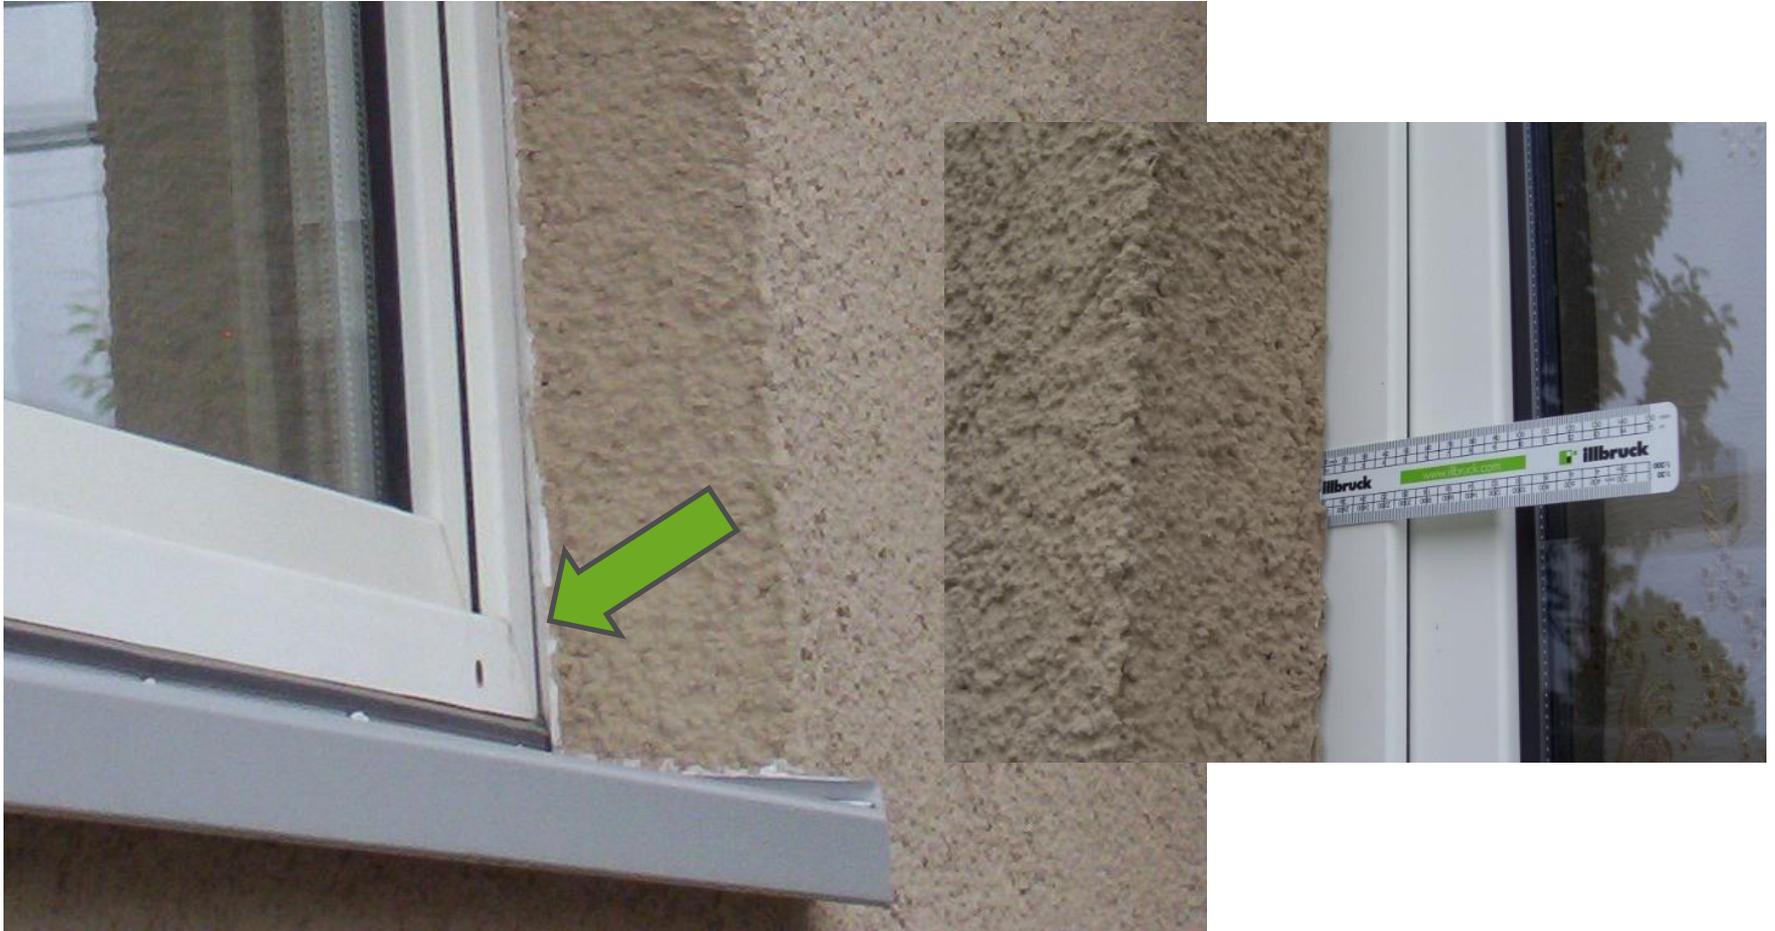
Leisten ohne ausreichende Bewegungsaufnahme

*Bewegungsaufnahme
< 2 mm
für Abdichtung ungeeignet,
nur optisch sauberer Putz-
anschluss (definierte Abriss-
kante), zusätzliche
Abdichtung erforderlich*

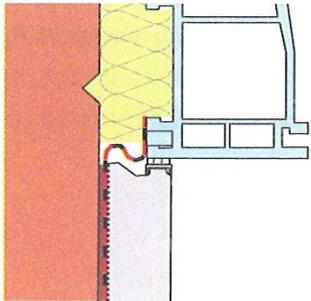
Anputzleiste

Bild 6.17 Anwendungsbeispiele für Anputzleisten und Anputzdichtleisten einteilig und mehrteilig.

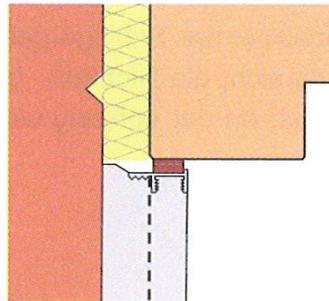
Anputzdichtleiste einteilig

*Bewegungsaufnahme
≥ 2 mm und < 4 mm
für Abdichtung begrenzt
geeignet (kleinformatige
Bauteile, oder Bauteile
mit geringen Bewegungen)*

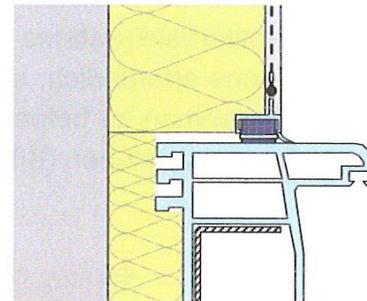
Anputzdichtleiste mehrteilig

*Bewegungsaufnahme
≥ 4 mm
für Abdichtung gut geeignet*

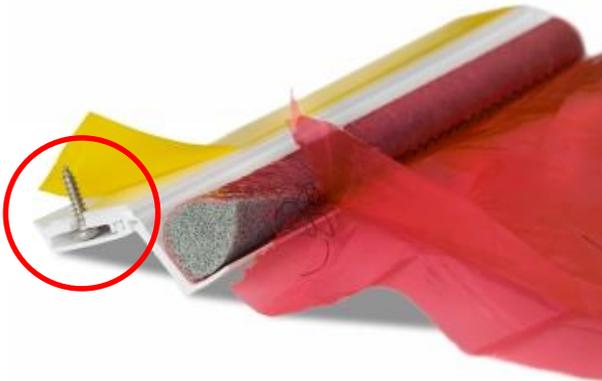
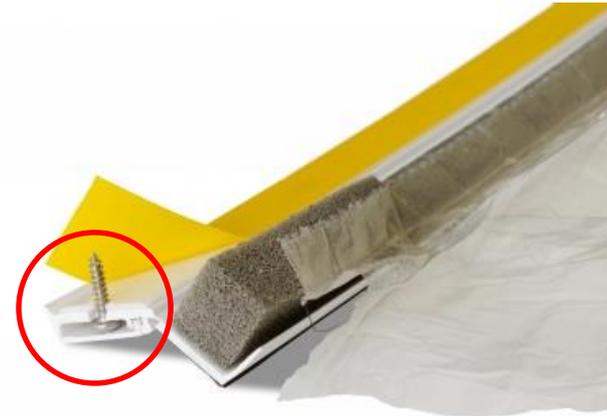
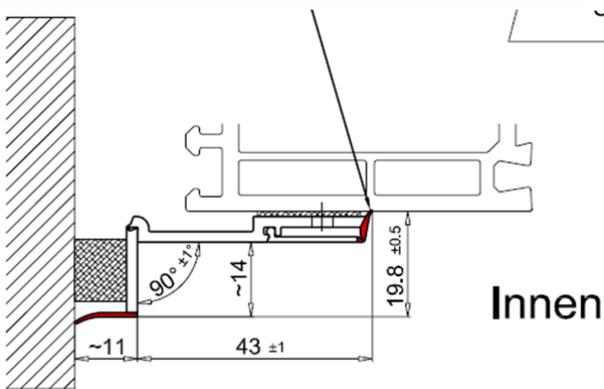
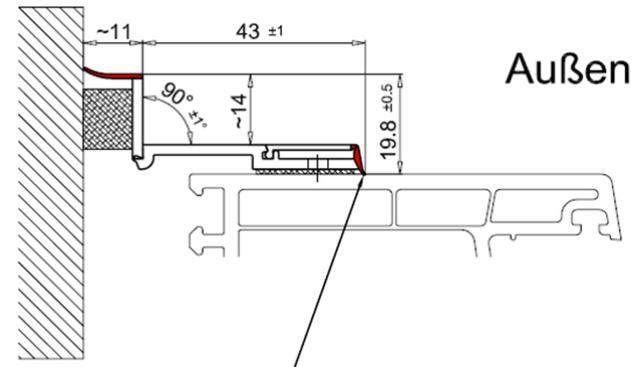
Systemleisten für innen und außen

Luftdicht innen

Schlagregendicht außen

TR450 Fenster-Rolleiste innen

TR460 Fenster-Rolleiste außen

| TR450 Fenster-Rolleiste Innen | luftdicht, selbstklebend - mit Schraubkanal |
| TR460 Fenster-Rolleiste Außen | schlagregendicht, selbstklebend - mit Schraubkanal |

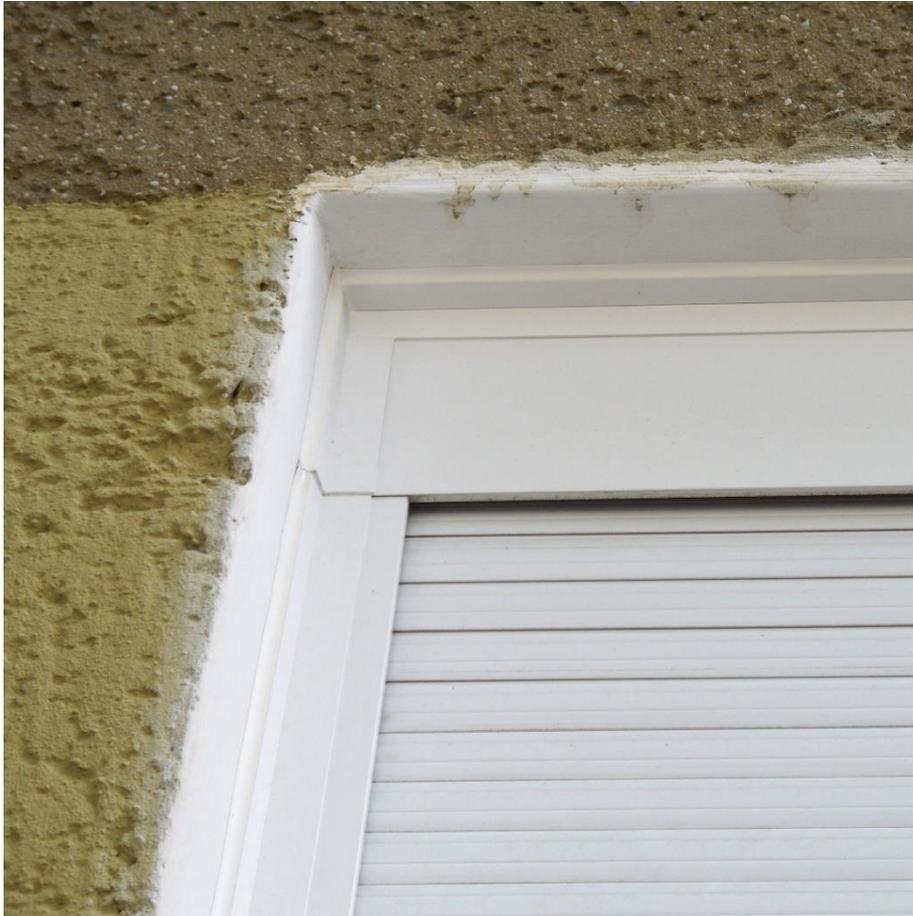
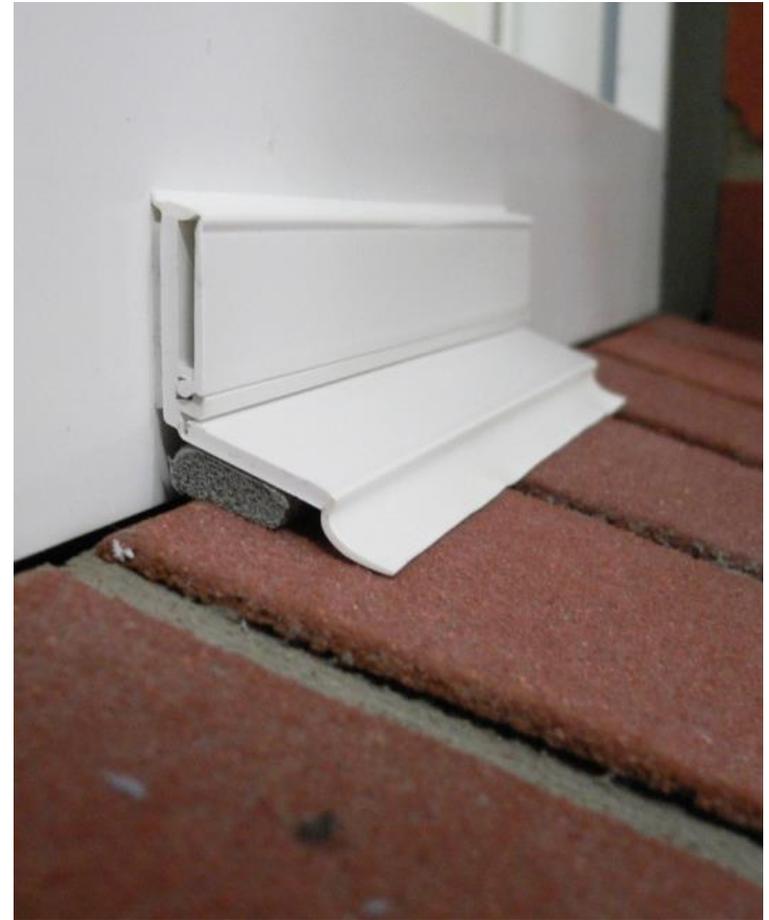
Äußere Abdichtung mit Fenster-Rolleiste außen

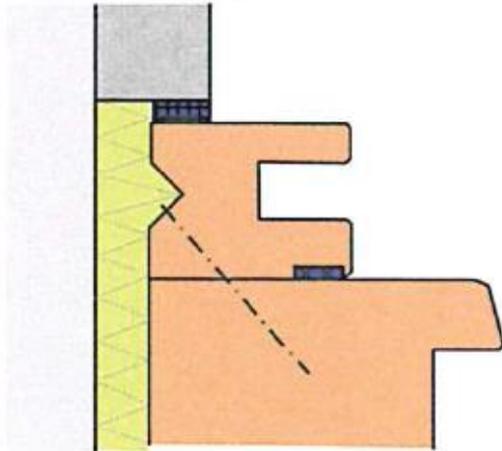
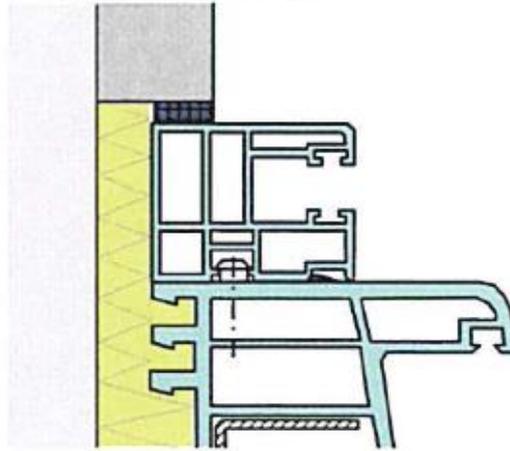
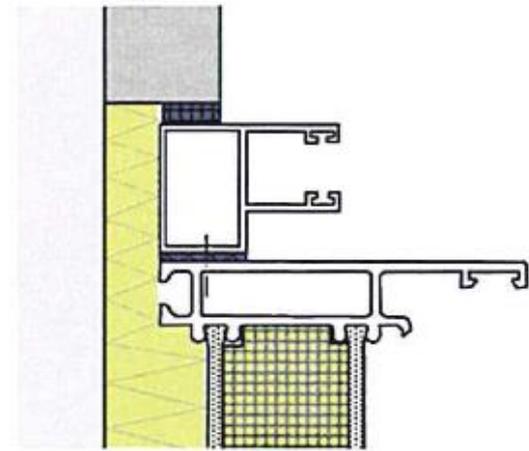
Bild 6.6 Beispiele für die schlagregendichte Ausbildung von starren Bauteilfugen mit aufgesetzter Rolladenführungsschienen bei Holz-, Kunststoff- und Metallfenstern

Abdichtung Kapillarfuge

*Schlagregendicht durch Abdichtung der Kapillarfuge mit
Fugendichtungsband*

integrierter Dichtlippe

Dichtungsband

Bei, auf den Blendrahmen aufgesetzten Rolladen- und Sonnenschutzführungsschienen, die in den Leibungsanschluss mit eingebunden werden, sind Kapillarfugen konstruktiv zu unterbrechen oder abzudichten (Bild 6.6).

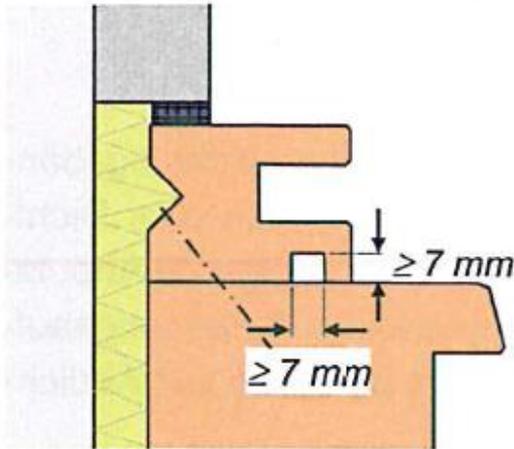
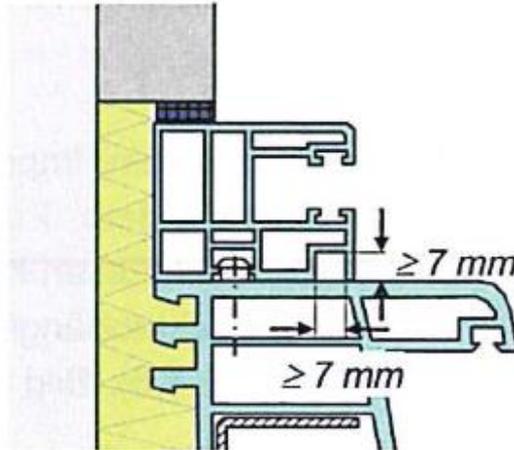
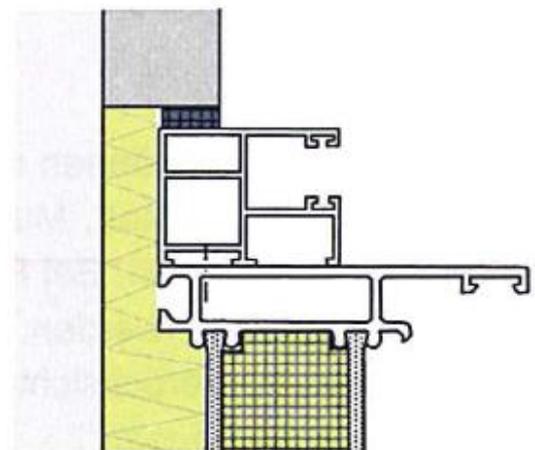
konstruktive Unterbrechung Kapillarfuge

Bauteilfuge raumabschließend Unterbrechung der Ebene (3)

Schlagregendicht durch konstruktive Unterbrechung der Kapillarfuge

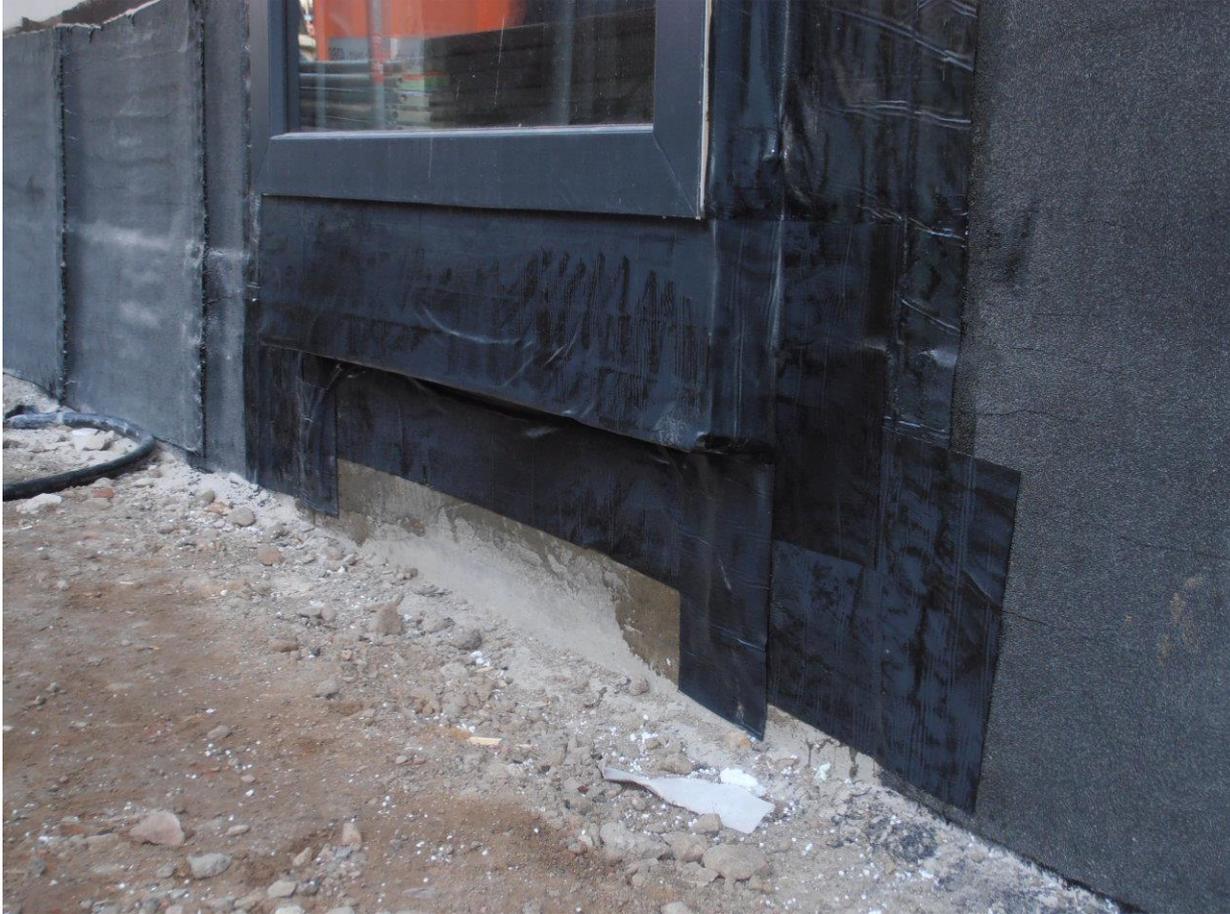
Schwellenausbildung

Nach DIN 18195 – Teil 4 Bauwerksabdichtung

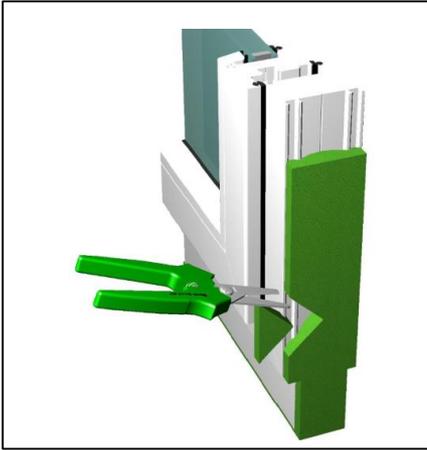
1. Raumseitige Abdichtung (geeignet TP652) an den Verklotzungspunkten mit illmod-Schere Dreieck aussparen

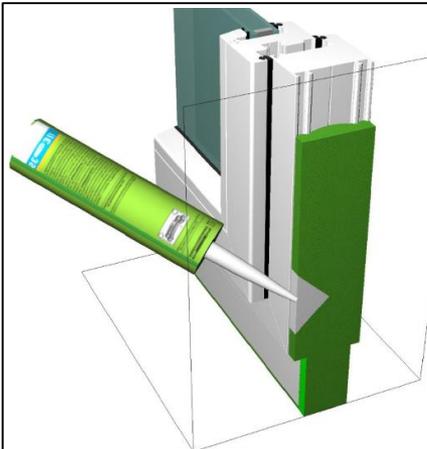
2. Aussparung nach der Montage des Fensters mit SP351 ausfüllen

- je Spritzklotz bis 60 kg Druckbelastung

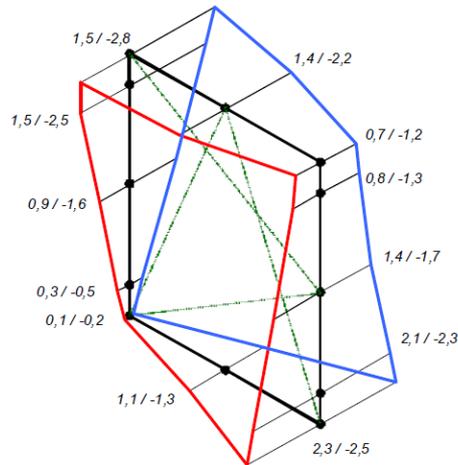
Bild 13 Verformung [mm] des Blendrahmens bei statischer Druckbelastung mit + 2000 Pa (blau) und - 2000 Pa (grün).

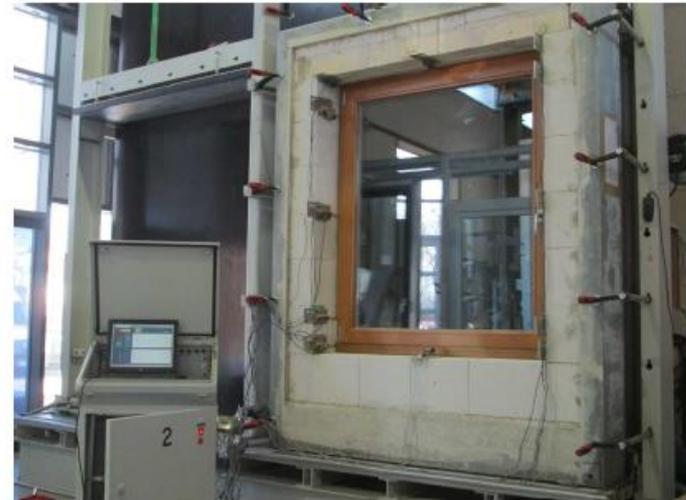
Bild 7 Ansicht Probekörper mit angebrachten Messstellen

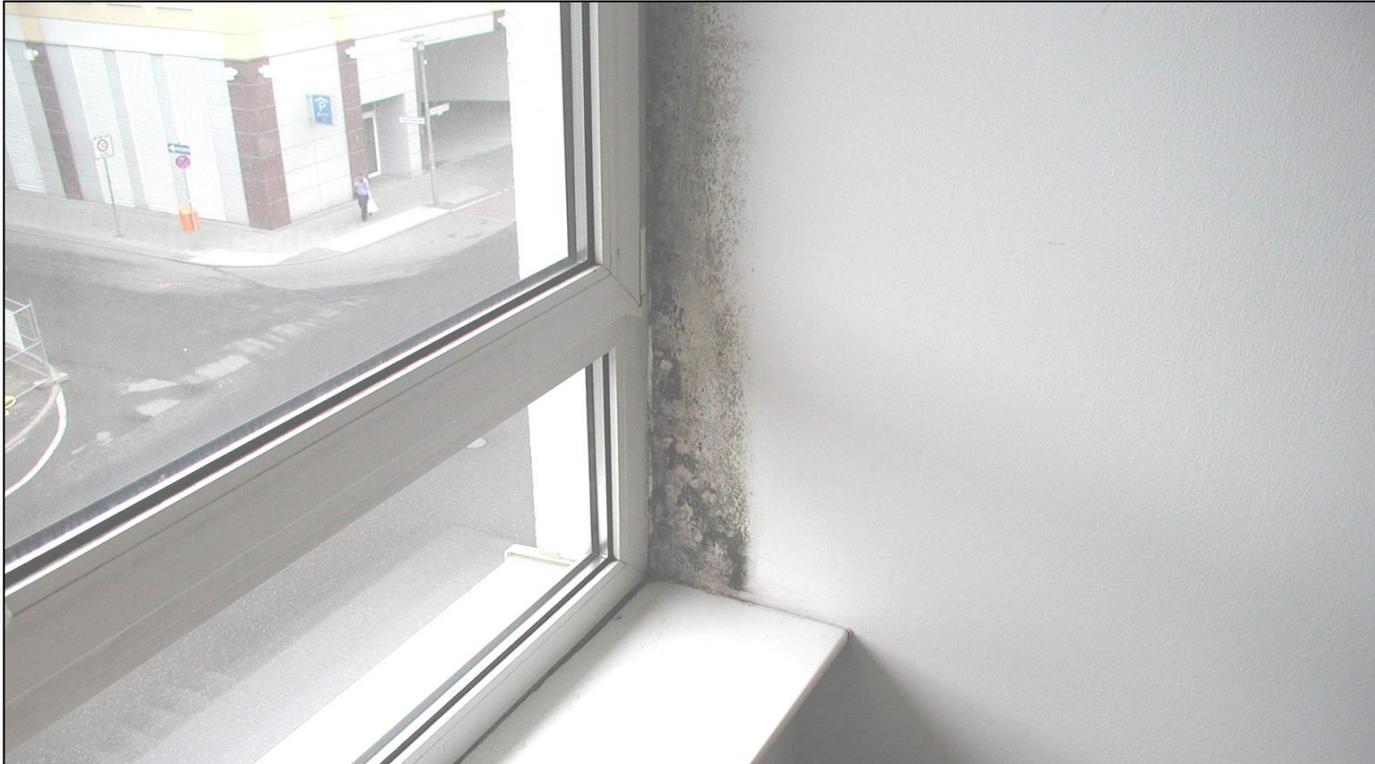
Bauteil - Fuge - Wand immer als Gesamtsystem bewerten

Schimmelpilz nach Fenstertausch ☹️
Nichtbeachtung der Gesamtkonstruktion

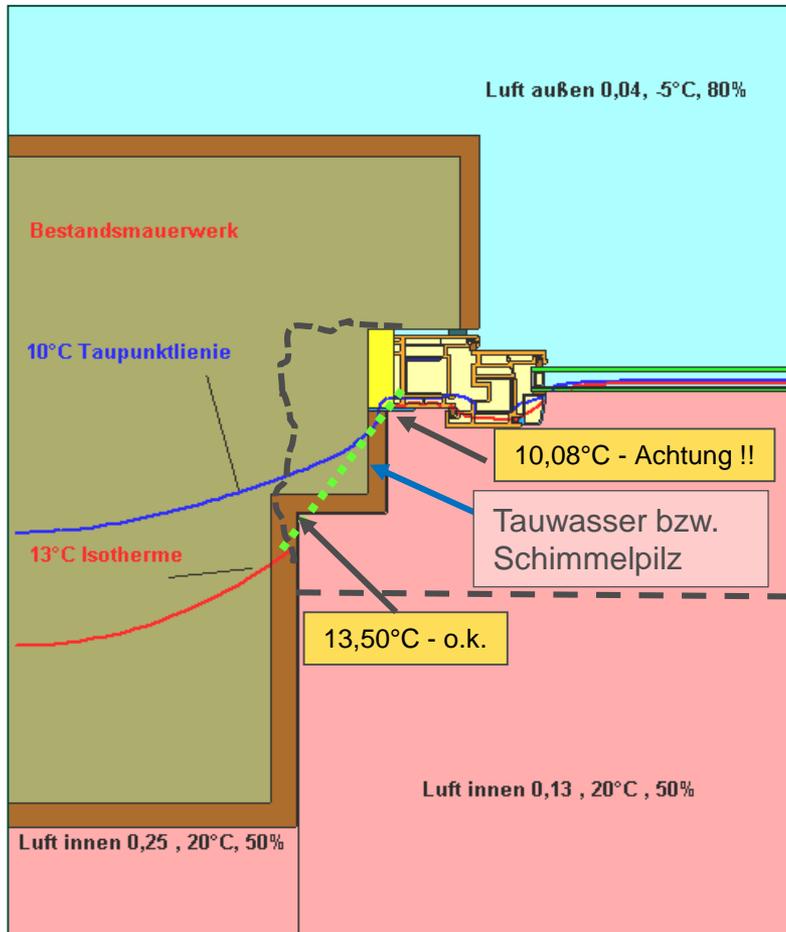
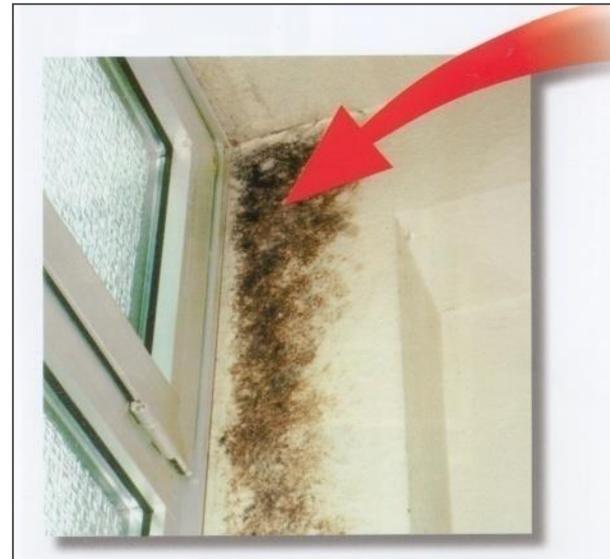
Altbau – ohne Wärmedämmung

- Demontage Altbestand
- Neues Fenster am Anschlag
- Kritisch oder unbedenklich

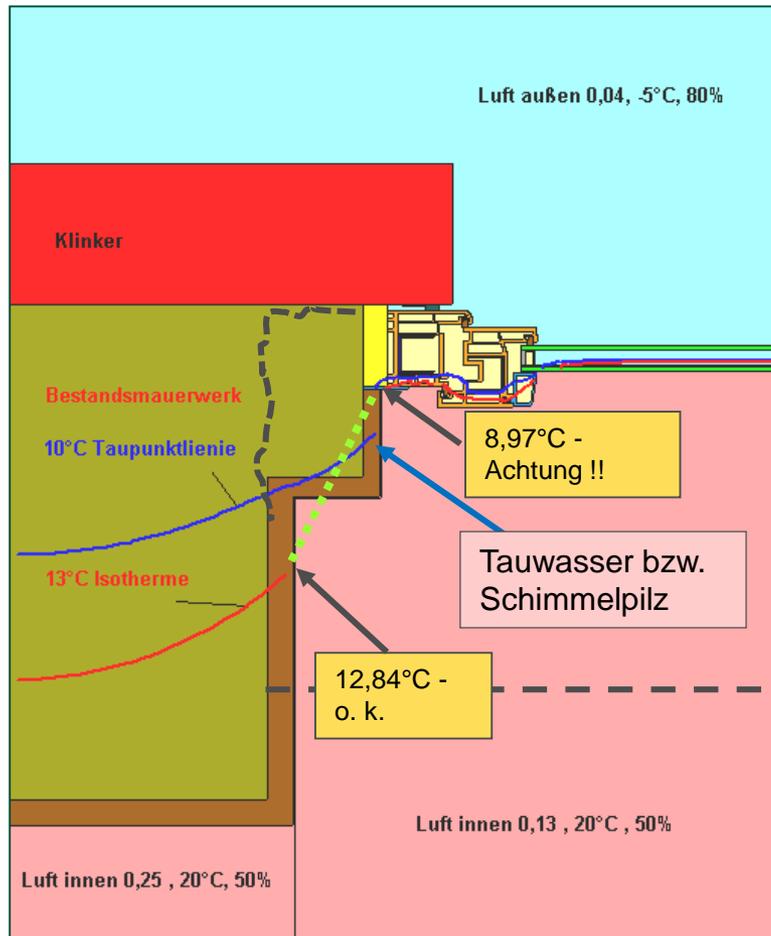
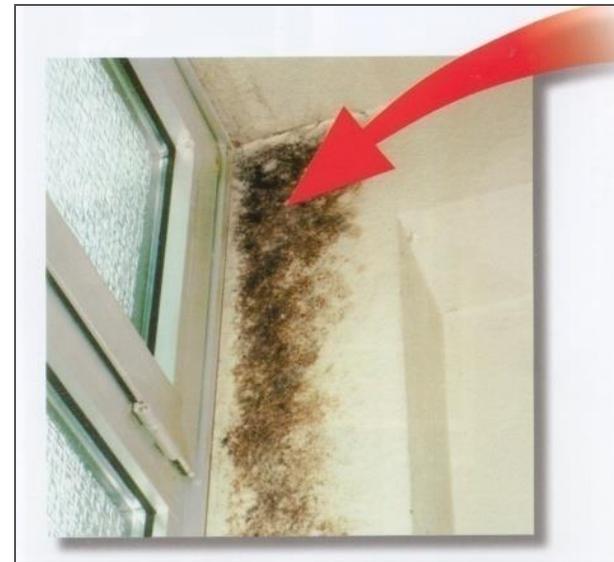
Altbau – ohne Wärmedämmung (Klinker)

- Demontage Altbestand
- Neues Fenster am Anschlag
- Bauphysikalisch kritisch
