Anforderung an die Gebäudehülle

Fensteranschlussfuge

RAL-Leitfaden zur Montage

Planung und Ausführung von Fenstern und Haustüren

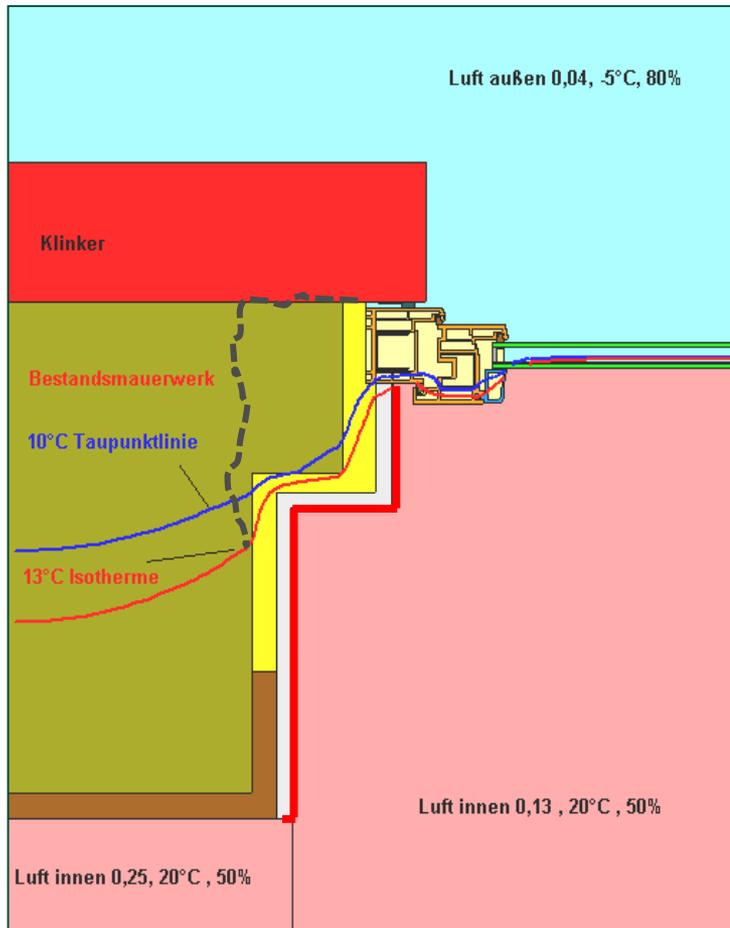
Altbau – ohne Wärmedämmung

- Feuchteschutz der Innenlaibung
- Bauphysik beachten

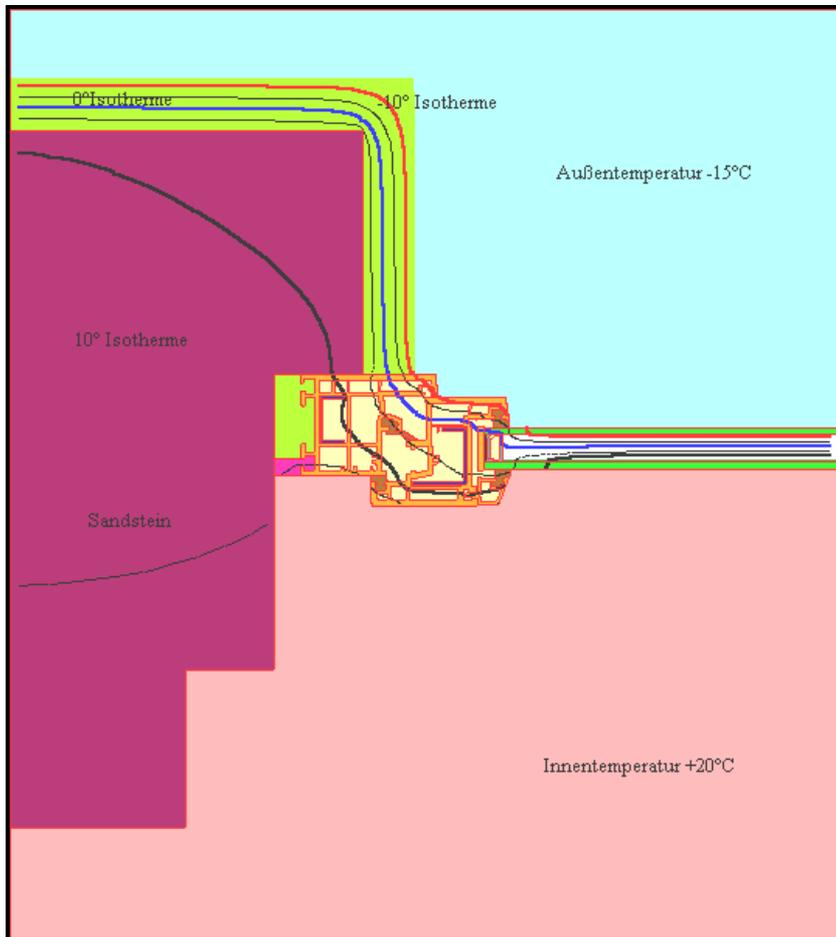
Altbau – mit Wärmedämmung

- Neue Fassade mit Wärmedämmung
- Unbedenklich

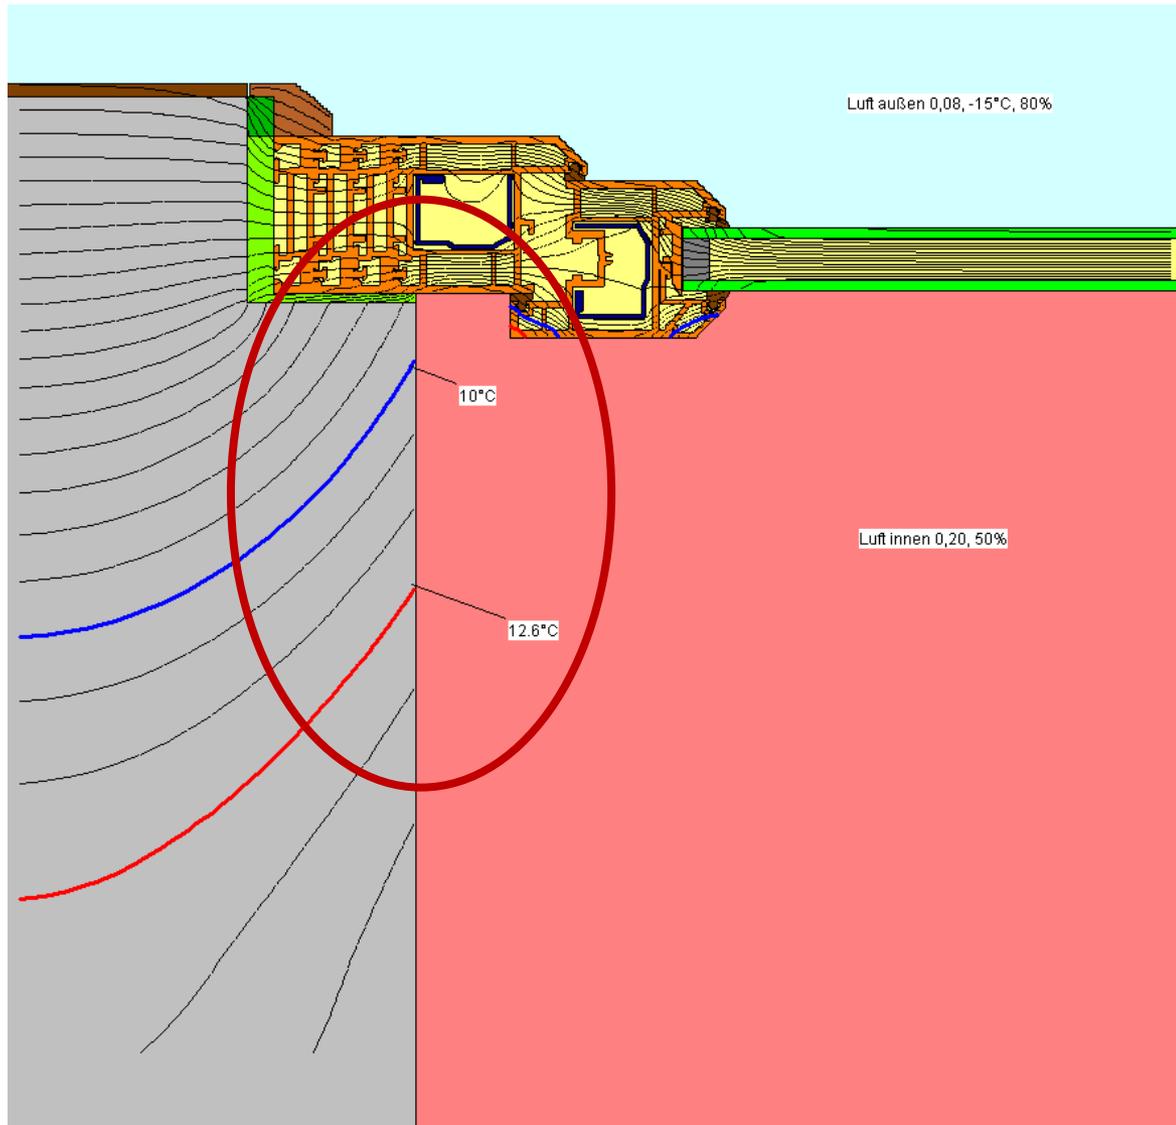
Beispiele aus der Praxis – Fall 1

Randbedingungen:

- Baujahr 1920
- Ziegelmauerwerk
- Putzfassade
- Anschlag vorhanden

- Kritisch oder unbedenklich ?

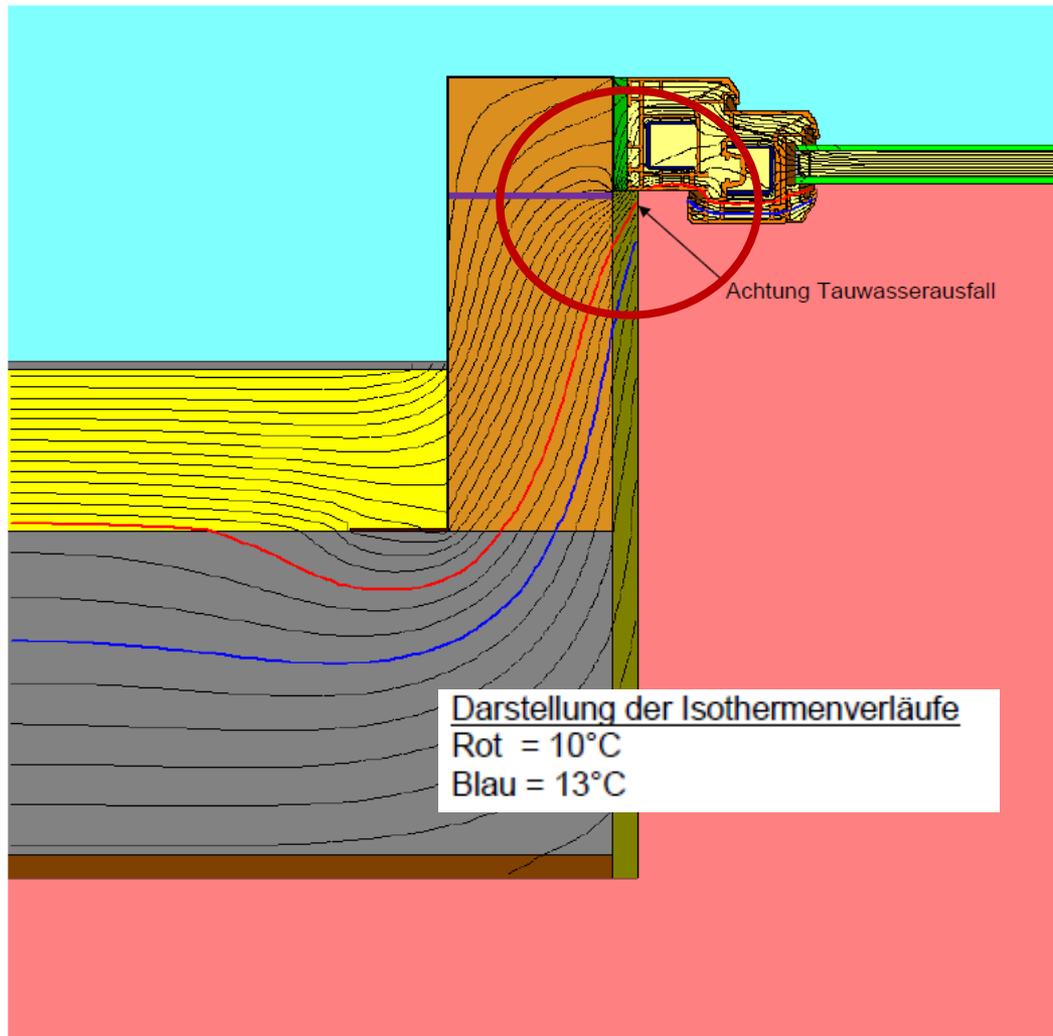
Beispiele aus der Praxis – Fall 2

Randbedingungen:

- Holzzarge
- Bleiverkleidung außen
- Fenster außenbündig

$f_{Rsi} = 0,52$ → erfüllt nicht die Mindestanforderung von 0,7

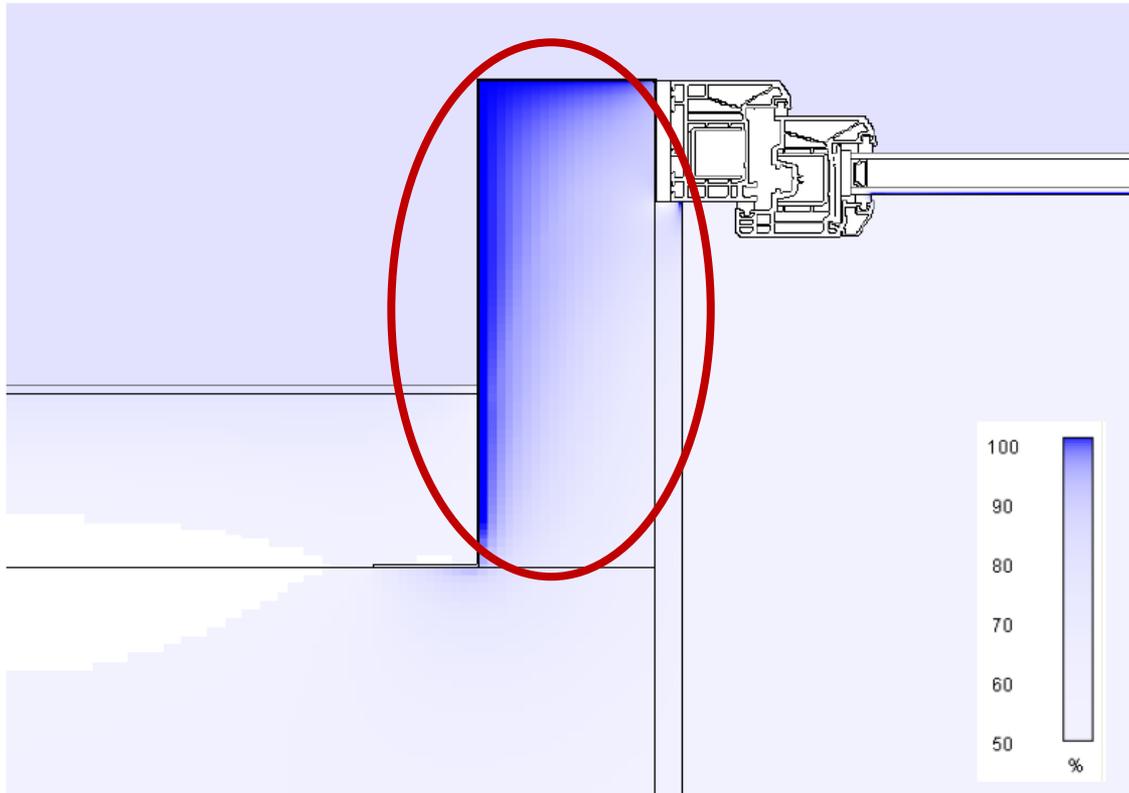
Darstellung der relativen Feuchte

Achtung: Massiver Feuchtestau vor der Bleiverkleidung

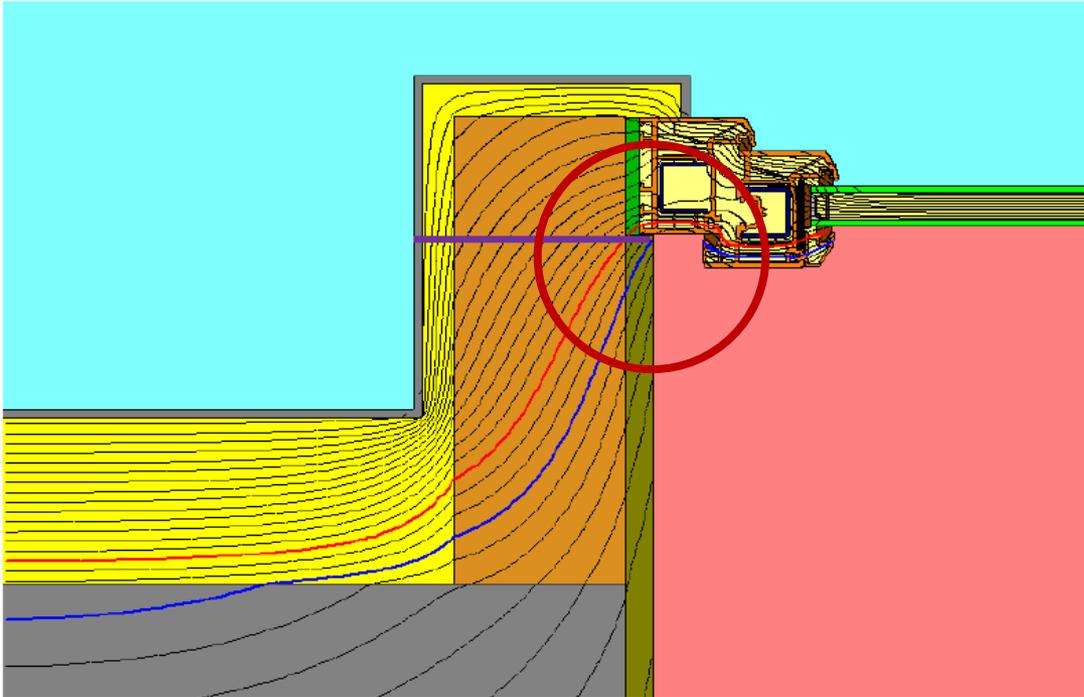
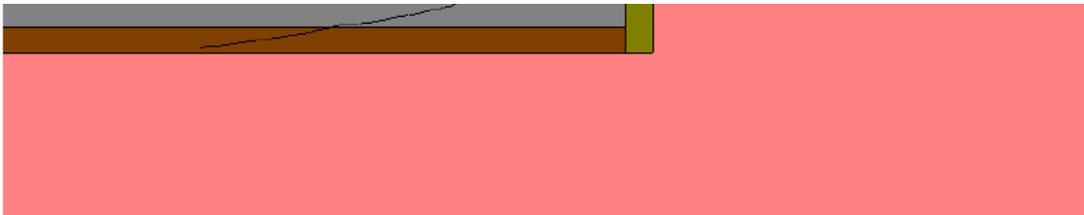
Wenn die Holzzarge mit mind. 20mm EPS 040 überdämmt wird, verläuft die Taupunktisotherme ausreichend weit außen.

$f_{Rsi} = 0,70 \rightarrow$ Mindestanforderung erfüllt.

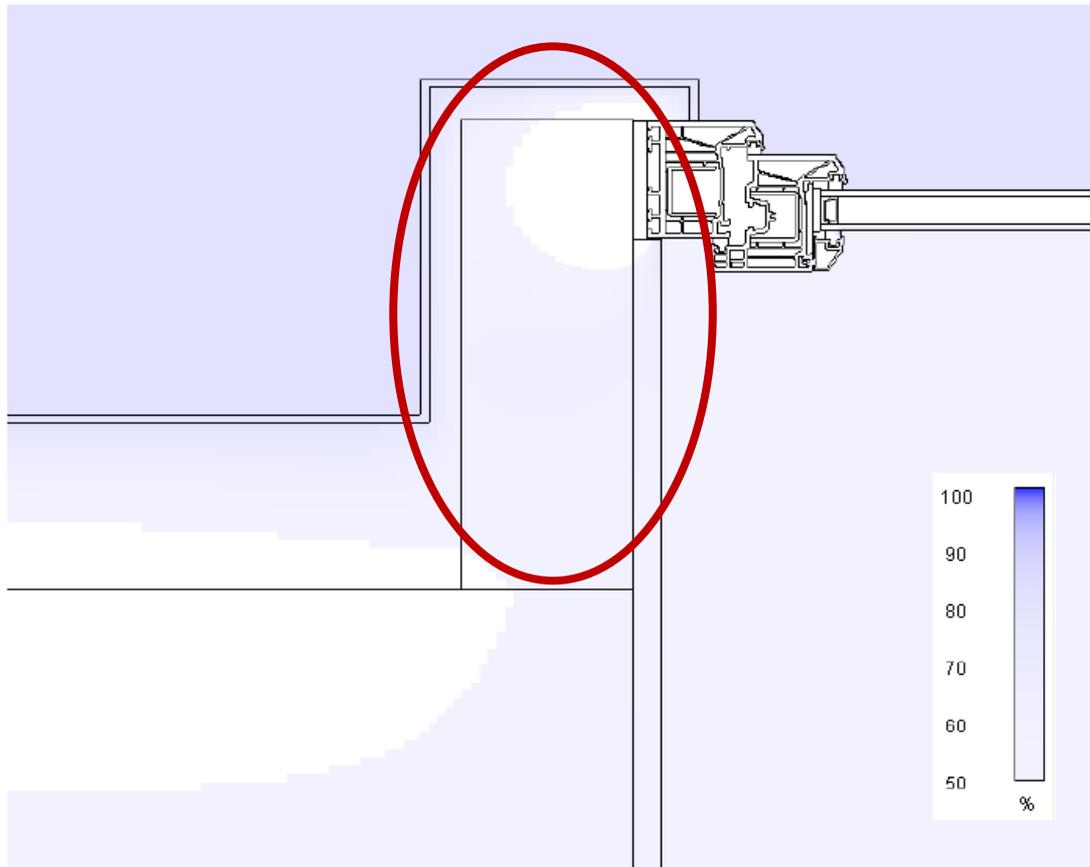
Bei der Darstellung der relativen Feuchte ist kein Feuchtestau mehr erkennbar.

Sollte anstelle einer Putzoberfläche bei der Überdämmung eine Metallverkleidung gewünscht werden, so ist diese unbedingt in hinterlüfteter Konstruktion herzustellen. (siehe unten)

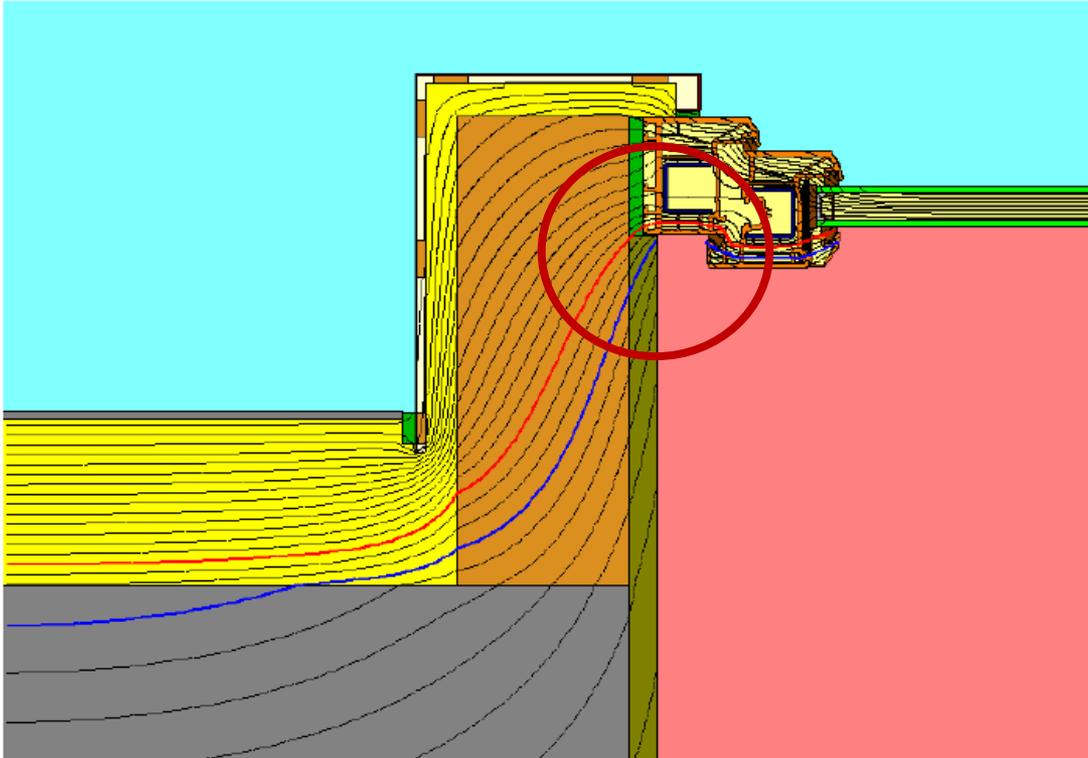
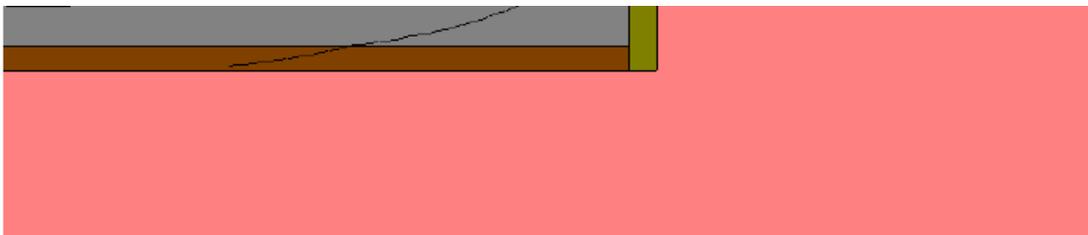
Alternative : Die Überdämmung wurde mit Blech hinterlüftet verkleidet.
Auch hier ist der Isothermenverlauf, wie auch die Feuchteverteilung unkritisch.

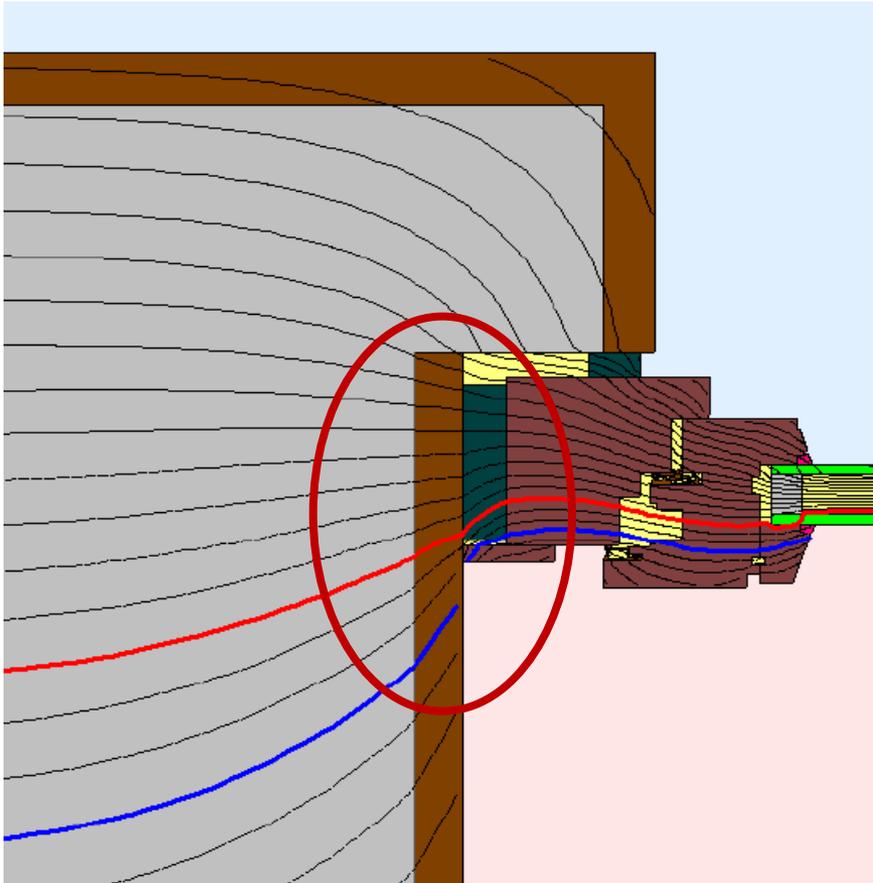
Bei diesem Anschluss (Typ 1 Pl 5 seitlich Isothermen) erreicht die Schimmelgrenze kurz vor dem Fenster die innere Laibungsoberfläche. Daraus ergibt sich ein erhöhtes Schimmelrisiko, weil hier die Laibungsoberfläche zu kalt wird.

Randbedingungen:

- Baujahr 1900
- Ziegelmauerwerk
- Putzfassade
- Anschlag vorhanden
- Innenputz Bestand

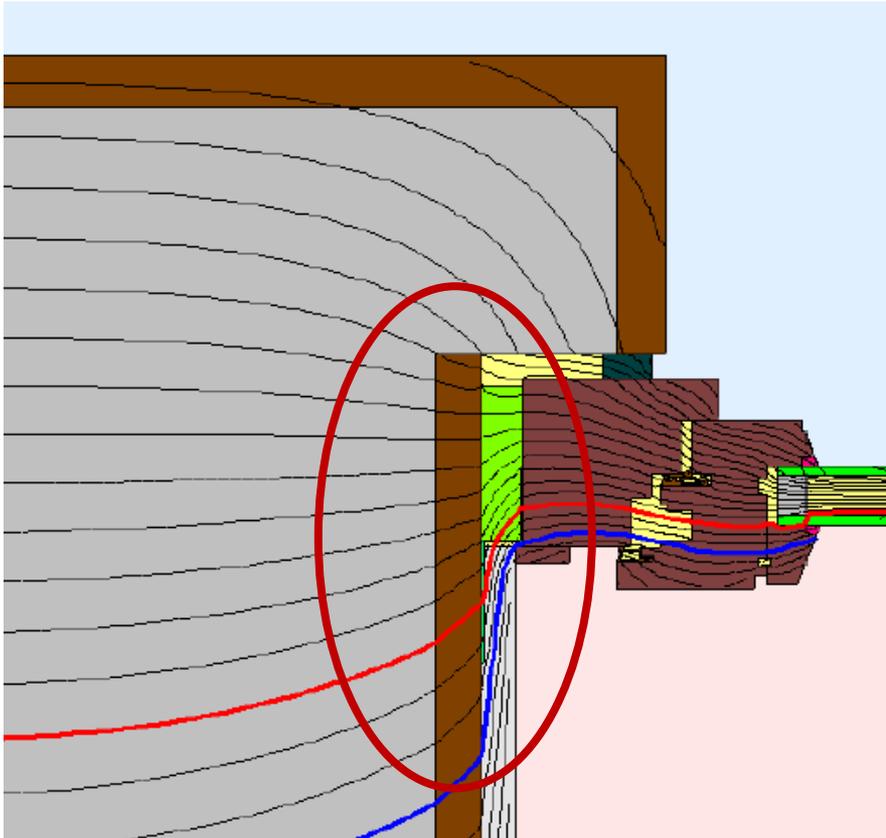
Alternativ haben wir diesen Anschluss mit einer Kalzium-Silikat-Platte an der Laibung gerechnet, um das Schimmelrisiko zu senken. Bei der folgenden Isothermendarstellung zeigt sich, dass eine innere Laibungsverkleidung mit einer Kalzium-Silikat-Platte ihre Wirkung zeigt. Dieser Bauanschluss wäre nun als unkritisch zu bewerten.

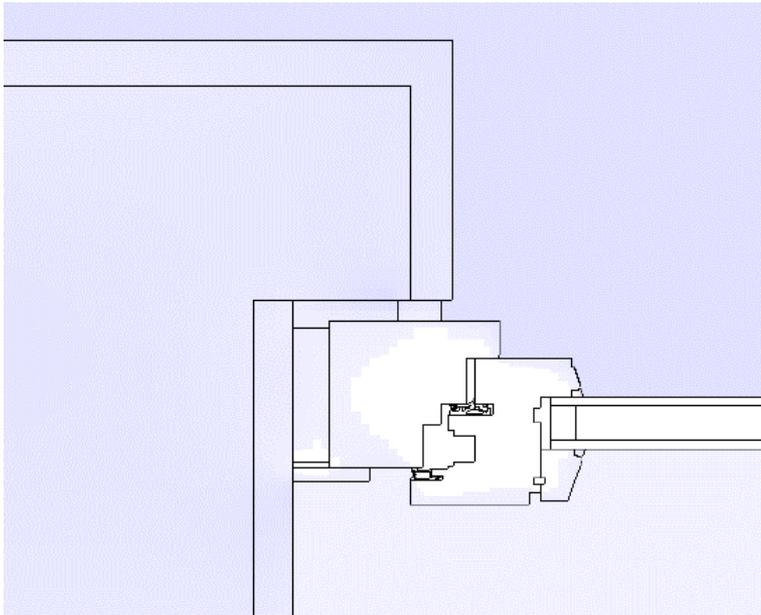
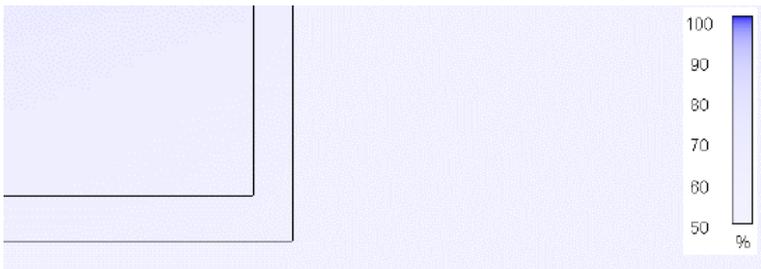
Ohne Kalzium-Silikat-Platte

Die Darstellung der relativen Feuchte zeigt hingegen sowohl ohne Kalzium-Silikat-Platte als auch mit einer solchen keinerlei Feuchtestau

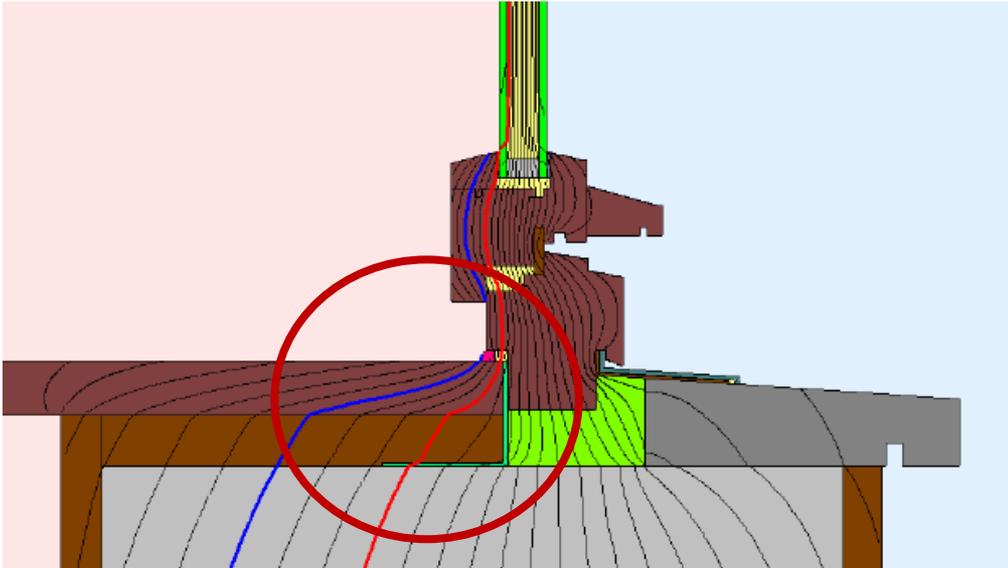
unten Isothermen

Bei diesem Anschluss liegen die beiden wichtigen Isothermen auf der „warmen“ Seite der Abdichtungsfolie.

Das wird, wie man an der folgenden Feuchterechnung auch sehen kann, einen Feuchtestau zur Folge haben.

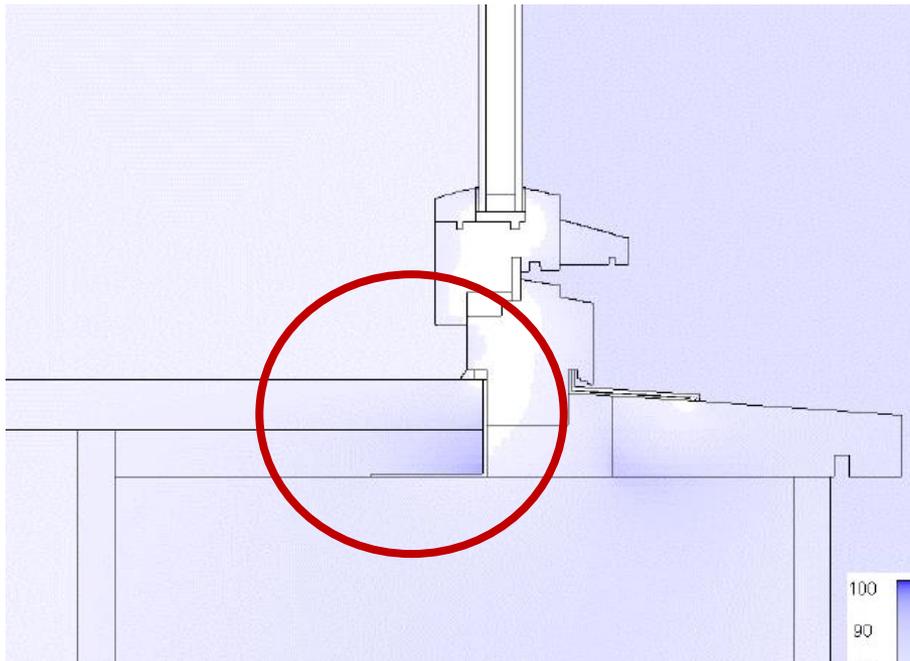
unten Feuchte

Das Problem ist hier die Verwendung einer Holzfensterbank.
Wir haben diese bei der folgenden Darstellung gegen eine Natursteinfensterbank ersetzt.

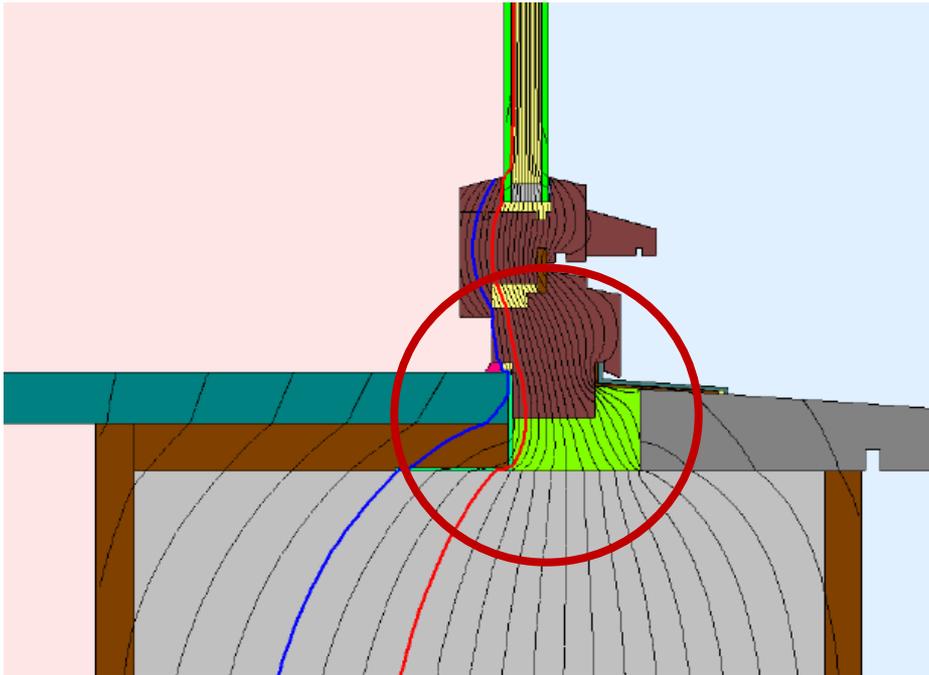
unten Isothermen mit Natursteinfensterbank

Hier ist erkennbar, dass wenigstens die Taupunktisotherme nun auf der „kalten“ Seite der Abdichtungsfolie verläuft, woraus sich ein erheblich geringeres Schimmelrisiko ergibt.

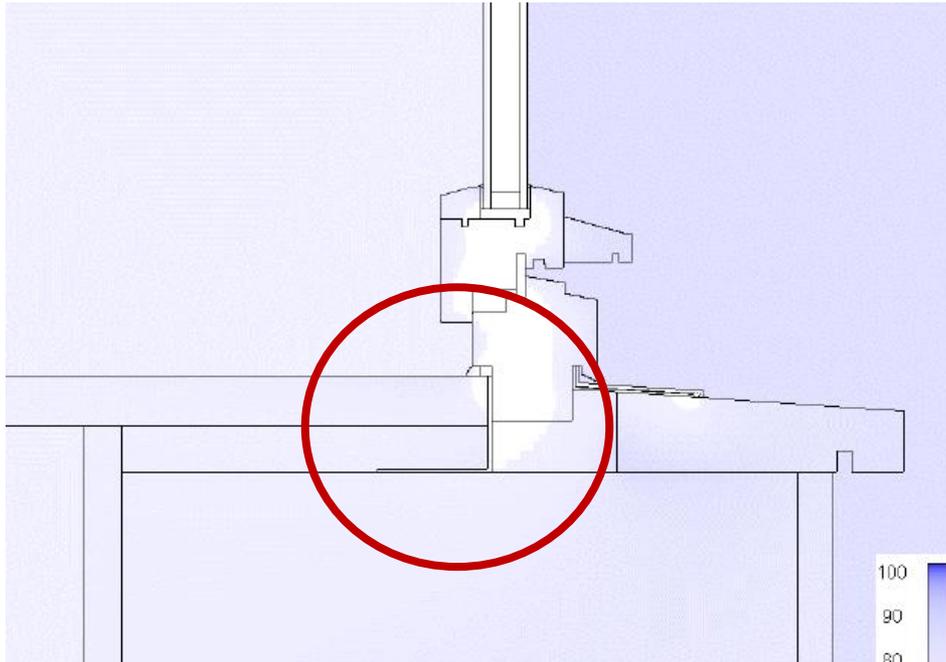
unten Feuchte mit Natursteinfensterbank

Mit Natursteinfensterbank ist ein Feuchtestau nicht mehr sichtbar.
So ausgeführt kann man diesen Anschluss als unkritisch bewerten.
Alternativ könnte man auch an eine Kalzium-Silikat-Platte unter der Holzfensterbank denken.
Das ändert zwar nichts an der Lage der Isothermen und am Feuchtestau, aber bekanntlicherweise besitzt Kalzium-Silikat ein sehr hohes kapillares Transportvermögen und könnte die Feuchte wieder in wärmere Bereiche unter der Fensterbank ziehen. Leider sind kapillare Transportmechanismen mit diesem Programm nicht darstellbar.

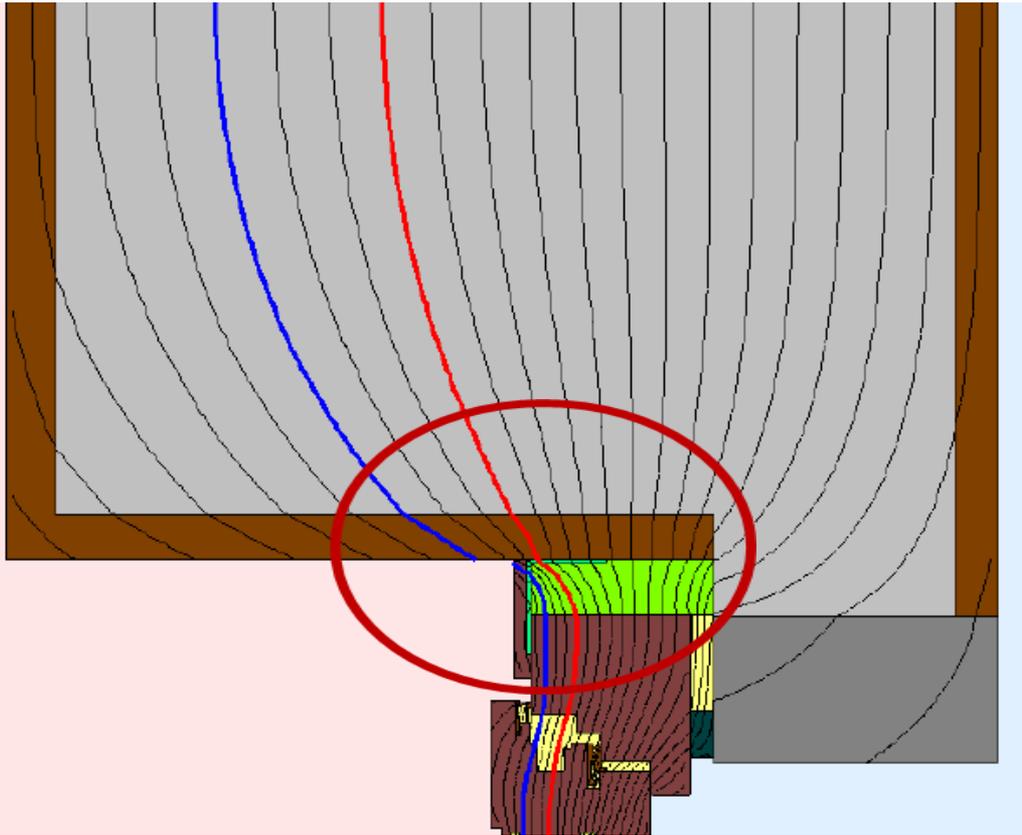
oben Isothermen Putz durchgezogen, bzw. nicht entfernt

Hier erreicht 13°C-Isotherme die Innenoberfläche der Laibung. Vergleiche Plan 5 seitlich. Auch hier empfehlen wir die Montage einer Kalzium-Silikat-Platte.

- Baujahr 1900
- Ziegelmauerwerk
- Putzfassade
- Anschlag vorhanden
- Innenputz bleibt

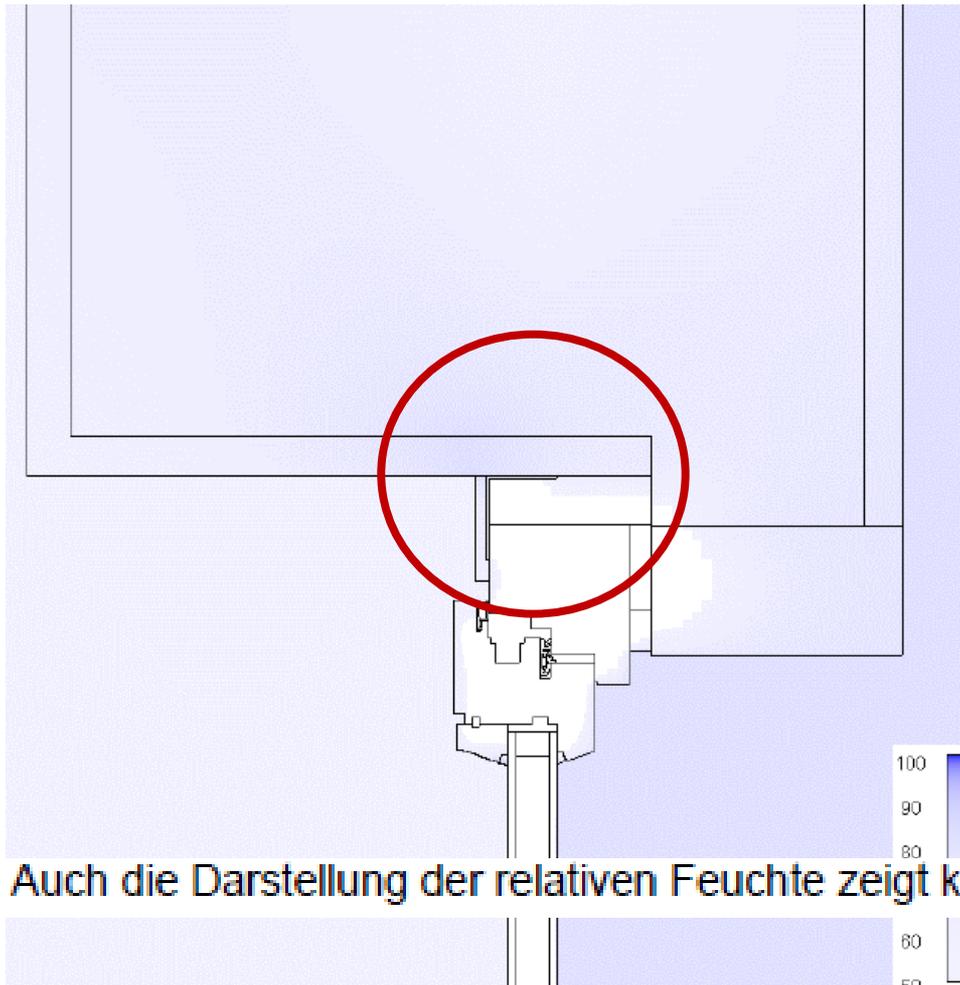
Typ 1 Pl 6 oben Feuchte ohne Kalzium.Silikat-Platte
Putz durchgezogen, bzw. nicht entfernt.

Auch die Darstellung der relativen Feuchte zeigt keinerlei Feuchtestau

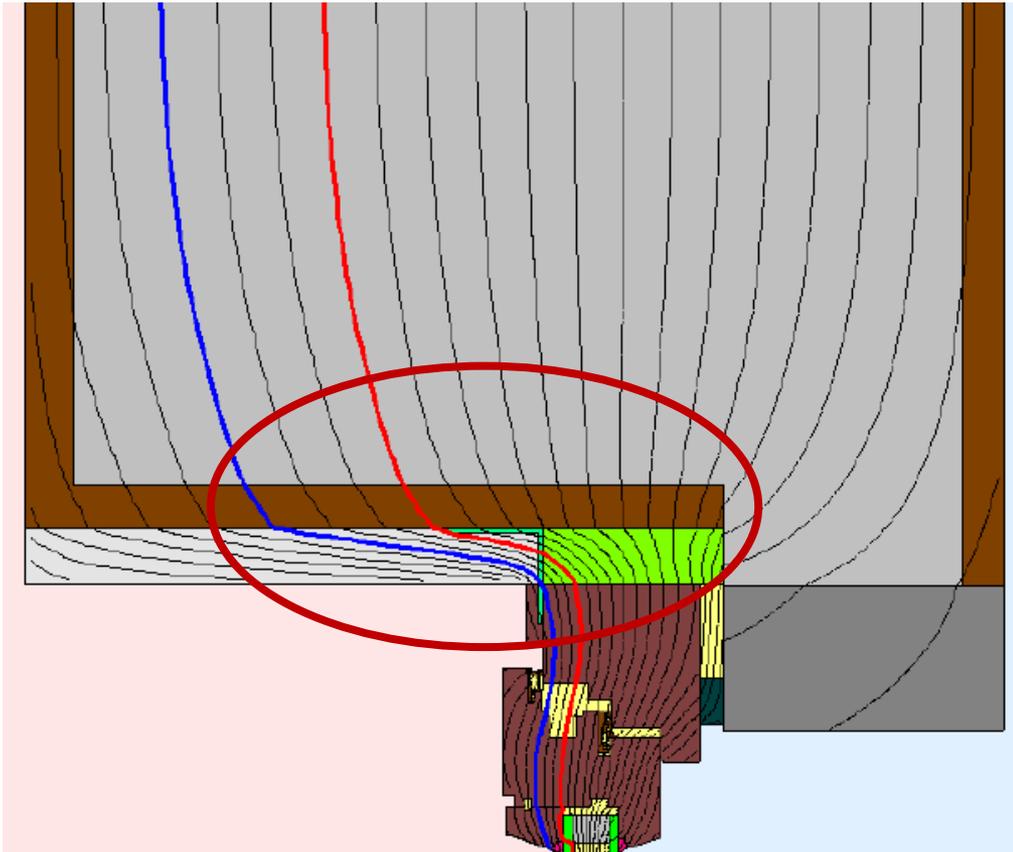
oben Isothermen mit Kalzium-Silikat-Platte, Putz durchgezogen, bzw. nicht entfernt

Auch hier wandern die Isothermen weiter nach innen, doch sollte auch hier die entstehende Feuchte kapillar abgeführt werden können.

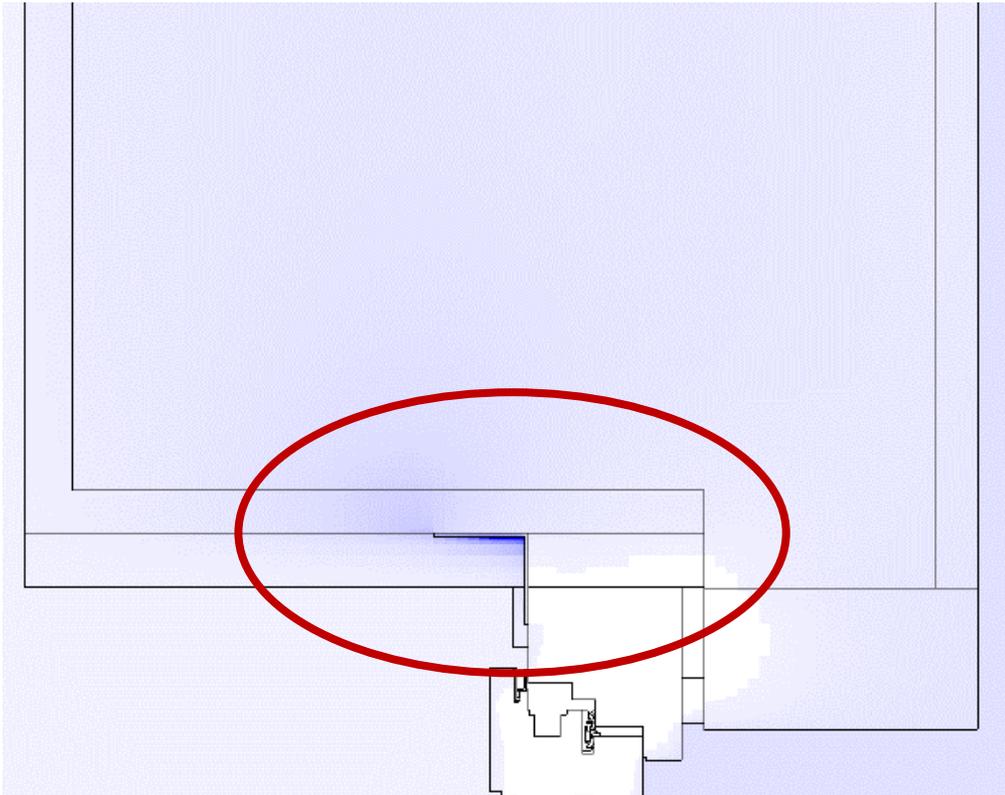
Typ 1 Pl 6 oben Feuchte mit Kalzium-Silikat-Platte
Putz durchgezogen, bzw. nicht entfernt.

Auch hier entsteht etwas Staufeuchte, die aber durch die Kalzium-Silikat-Platte abgeleitet werden würde.

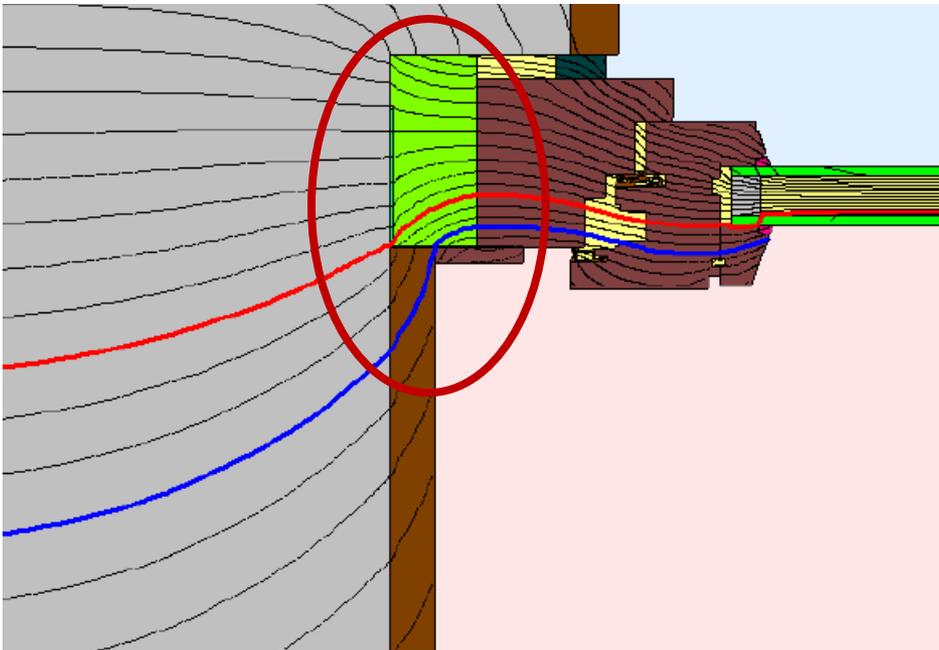
Plan 5 seitlich Isothermen Putz entfernt

Vergleichend haben wir durchgerechnet, was passieren würde, wenn man den Putz in der Fensteranschlussfuge entfernt und den Fugenraum vollständig wärmedämmend verfüllt. Hier die Isothermenverläufe des Plan 5 seitlich und Plan 6 oben.

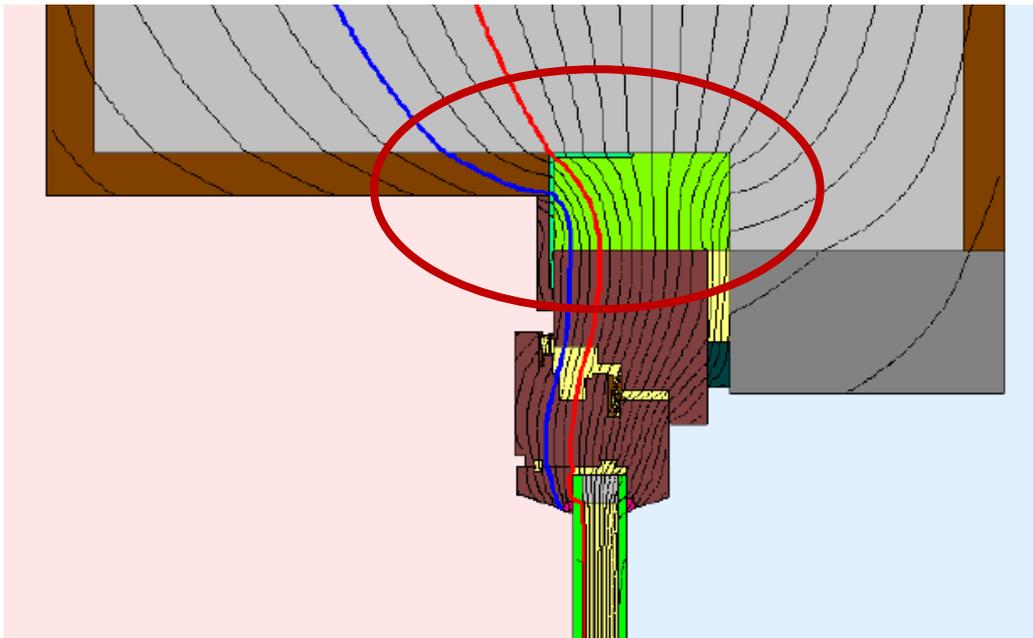
Plan 6 oben Isothermen Putz entfernt

Wird der Putz im Fugenraum vollständig entfernt und durch PU-Schaum ersetzt, sind die Isothermen unkritisch. In diesem Fall kann sogar eine Kalzium-Silikat-Platte entfallen.
Es ist unbedingt darauf zu achten, dass das Entfernen des Putzes in der Anschlussfuge sorgfältig durchgeführt wird.

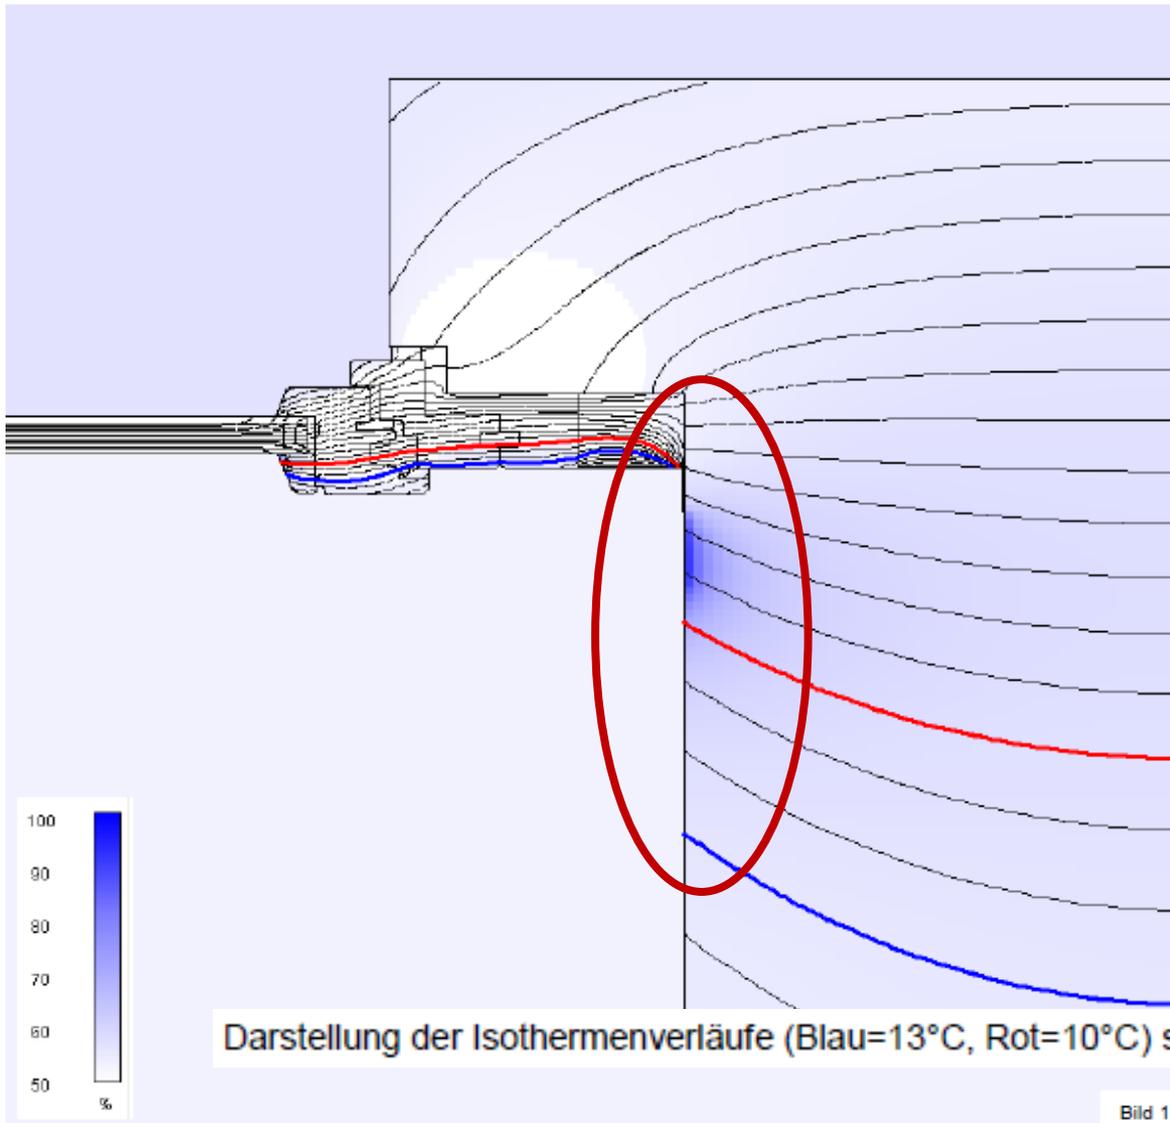
Randbedingungen:

- Baujahr 1930
- Ziegelmauerwerk
- Putzfassade
- Anschlag vorhanden
- Innenputz
- Kritisch oder unbedenklich ?

Im Bild 1 wird der Istzustand mit den sich durch die Berechnung ergebenden Isothermen, sowie die relative Feuchte dargestellt. Dazu wurden die Umgebungsverhältnisse mit einer

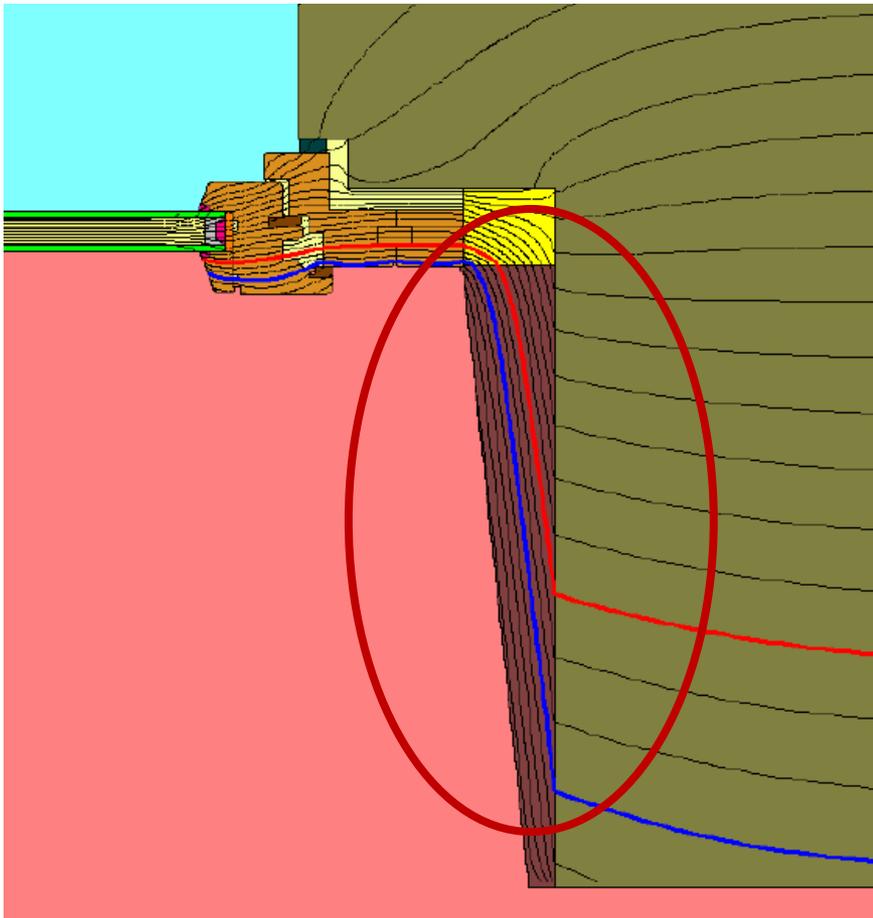
Darstellung der Isothermenverläufe mit dem geplanten Wärmedämmputz innen

Bild 2 stellt den Isothermenverlauf des Fensteranschlusses mit dem geplanten Wärmedämmputz dar. Der Isothermenverlauf scheint zunächst unauffällig, doch die Darstellung der rel. Feuchte in Bild 3 lässt einen erheblichen Feuchtestau erkennen.

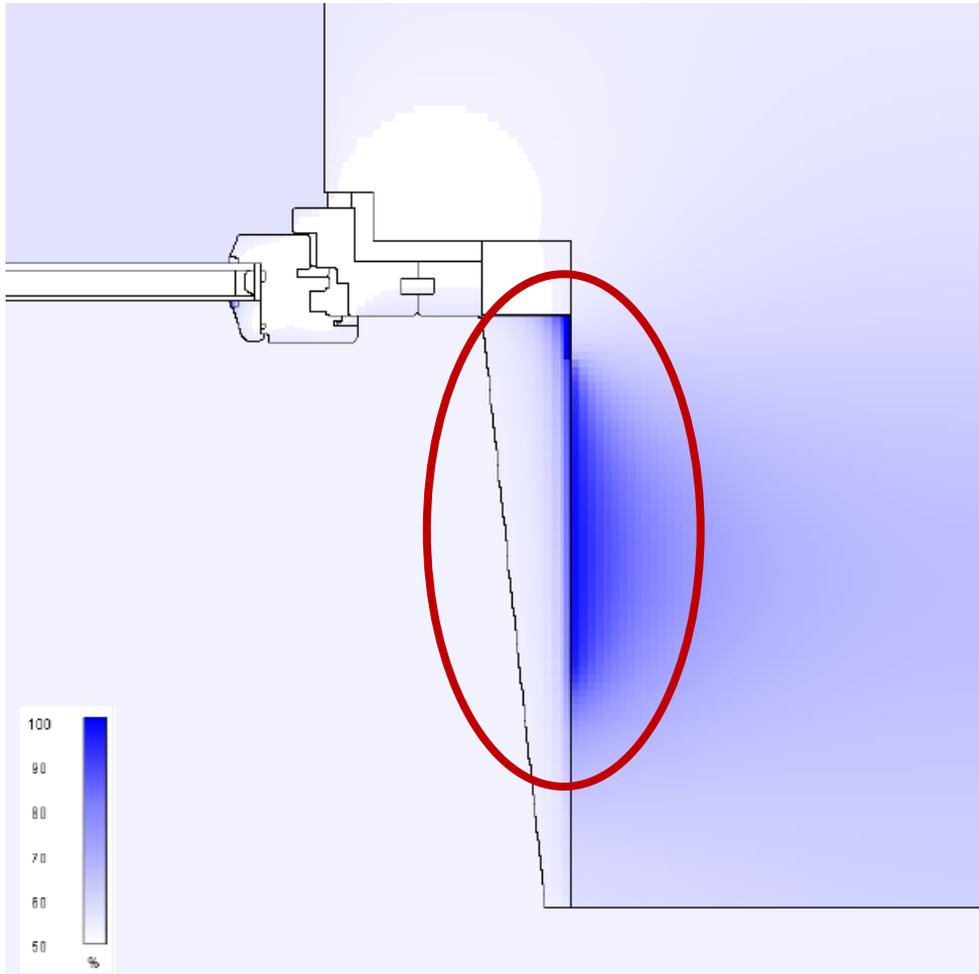
Darstellung der rel. Feuchte mit Dämmputz innen

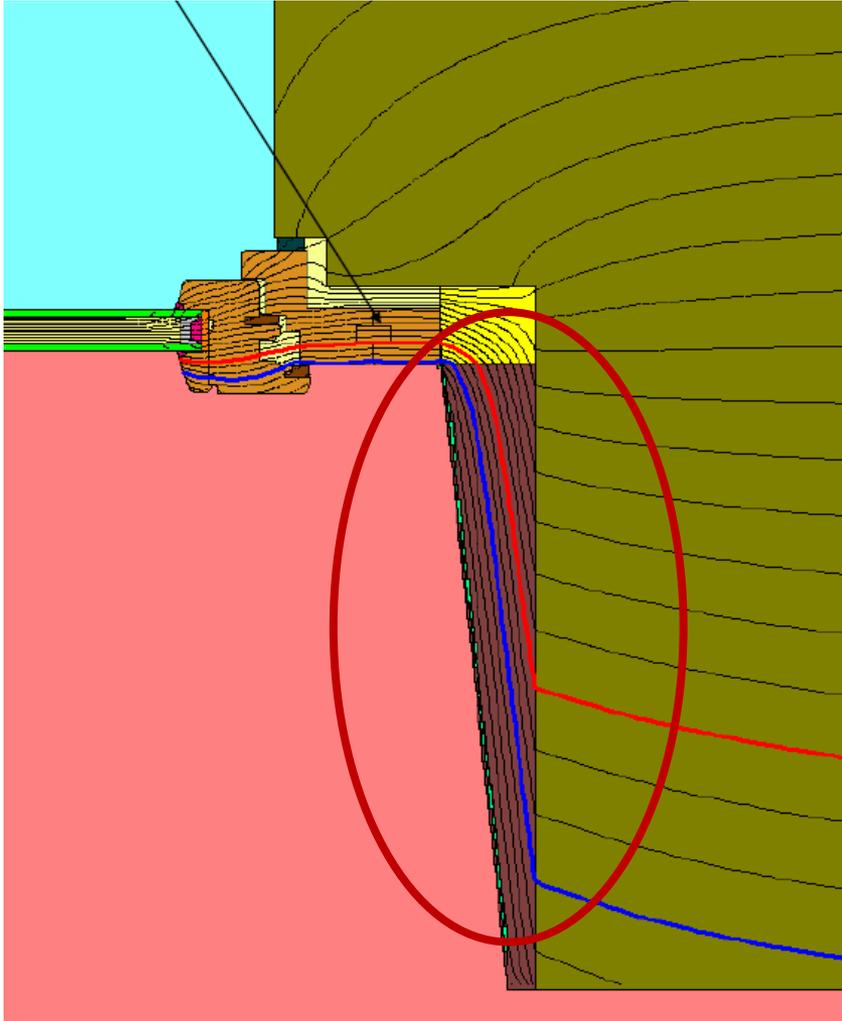
Mit Dämmputz, der durch eine Dampfbremse abgedeckt wird, scheint die beste Lösung zu sein.
 $fR_{si} = 0,73$ erfüllt die Anforderungen

Die in Bild 4 dargestellten Isothermenverläufe haben sich erwartungsgemäß nicht verändert, wohl aber die in Bild 5 dargestellte rel. Feuchte. Hier ist keinerlei Feuchtestau mehr erkennbar.
