Anforderung an die Gebäudehülle

Fensteranschlussfuge

RAL-Leitfaden zur Montage

Planung und Ausführung von Fenstern und Haustüren

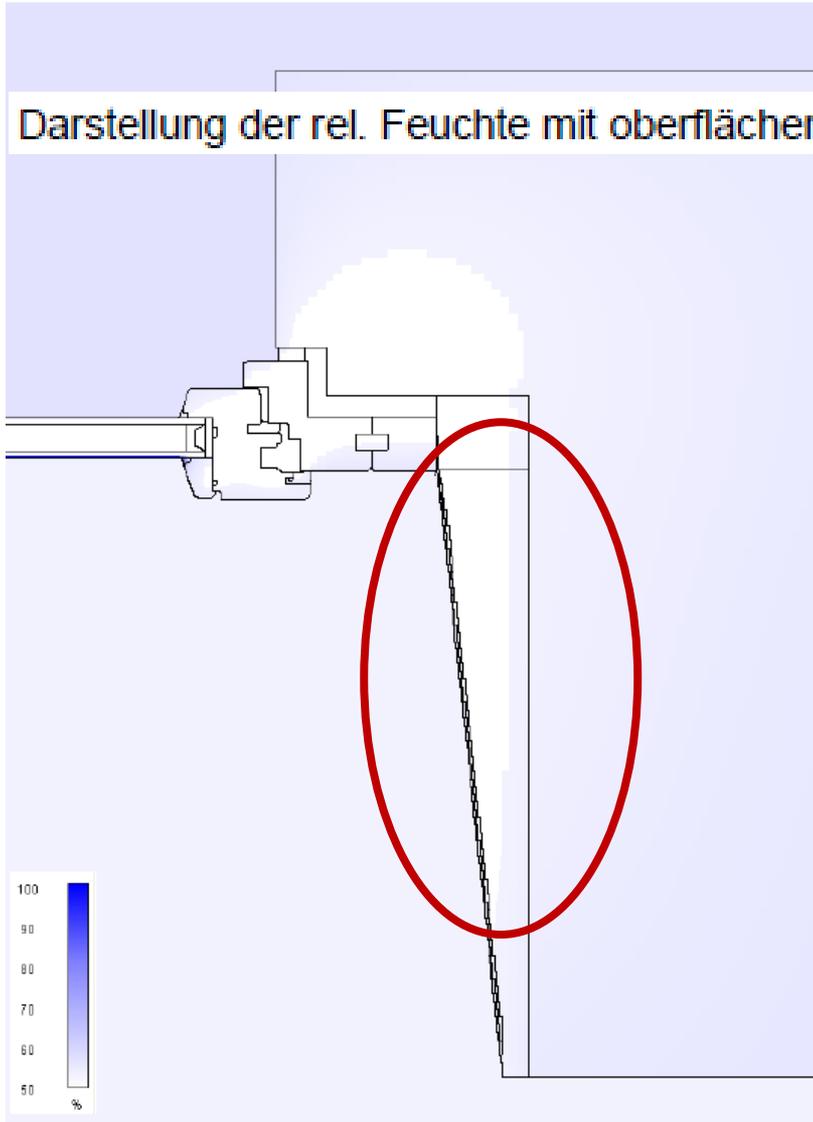
Beispiele aus der Praxis – Fall 4

Darstellung der rel. Feuchte mit oberflächennah eingeputzter Dampfbremssfolie

Die in Bild 4 dargestellten Isothermenverläufe haben sich erwartungsgemäß nicht verändert, wohl aber die in Bild 5 dargestellte rel. Feuchte. Hier ist keinerlei Feuchtestau mehr erkennbar.

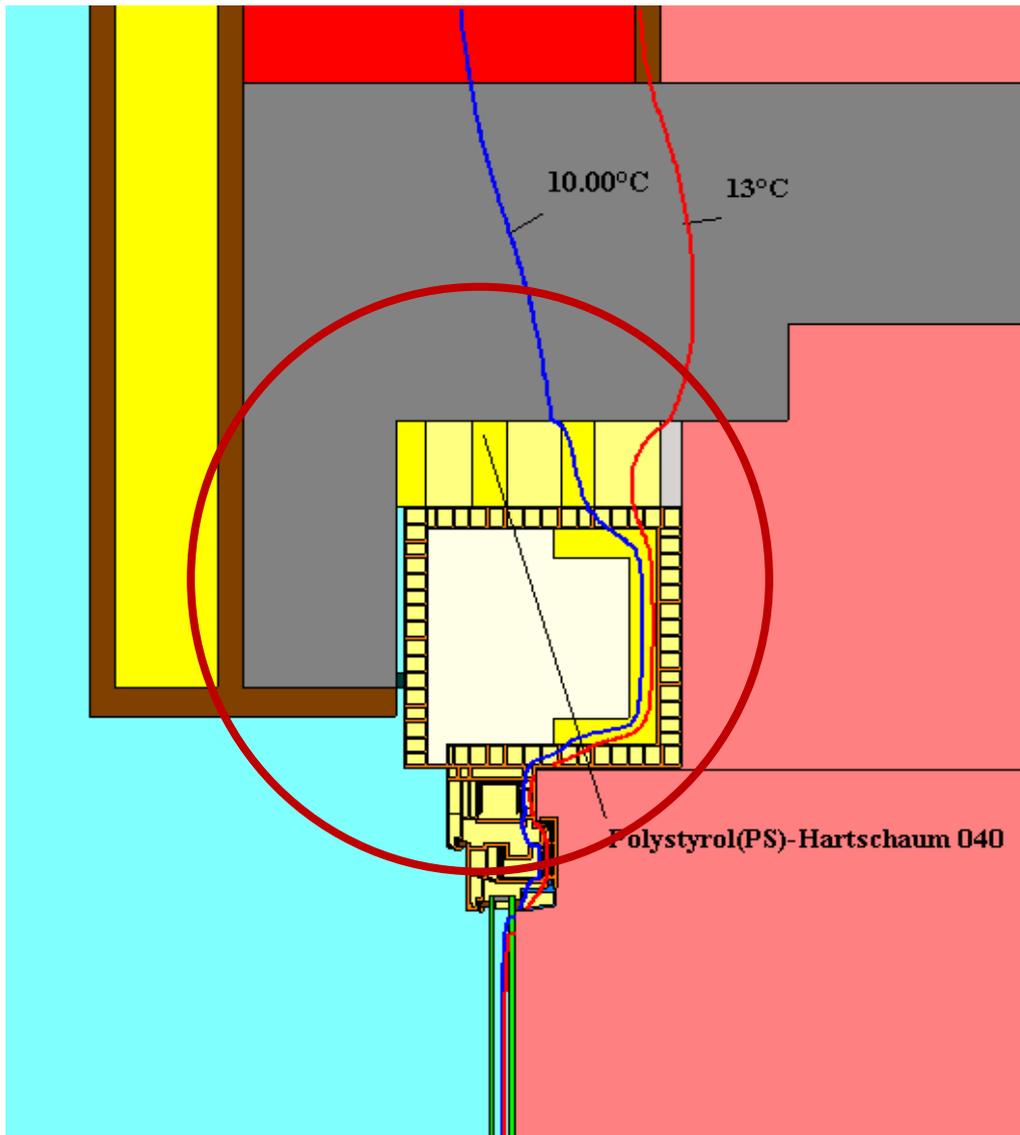
Beispiele aus der Praxis – Fall 5

Außensturz ohne Dämmung

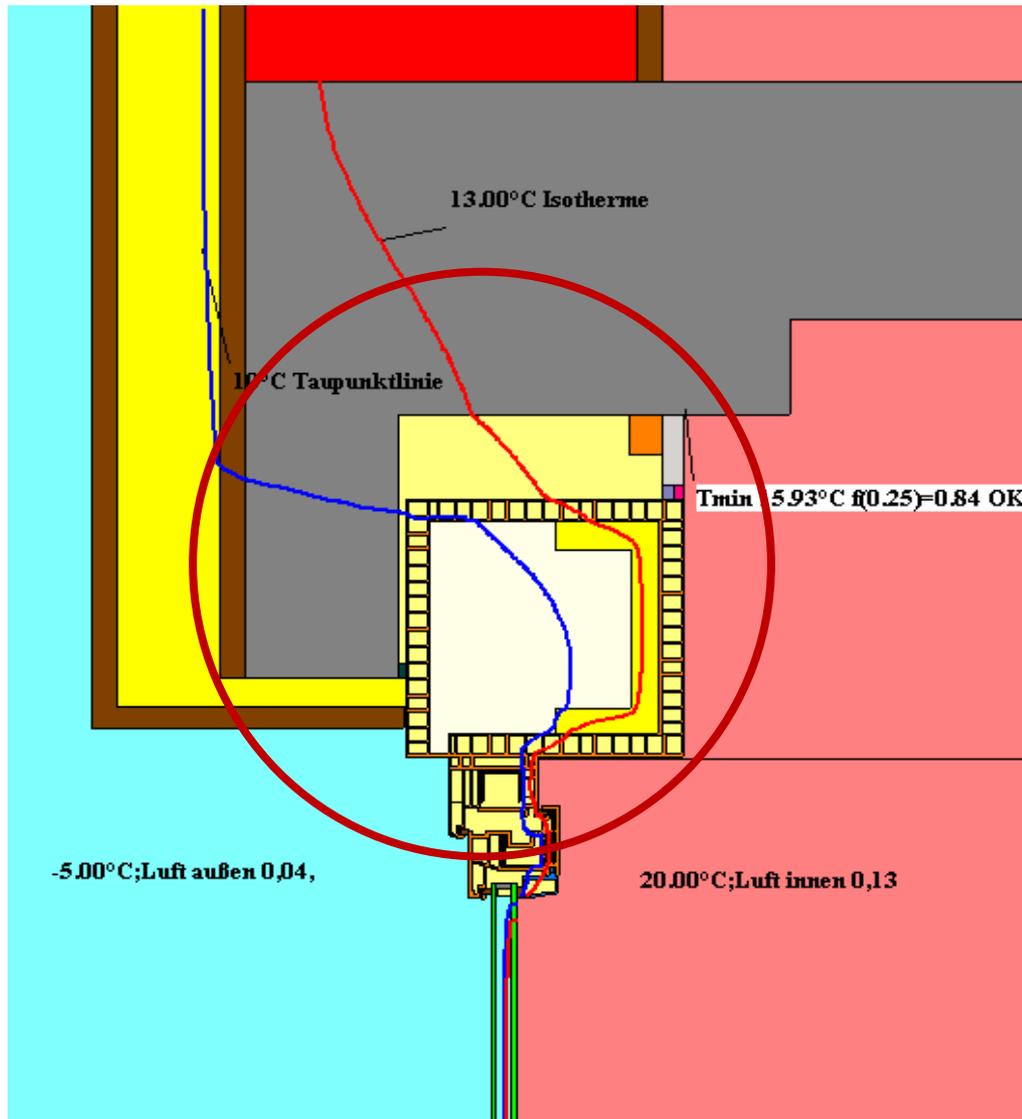
Beispiele aus der Praxis – Fall 5

Wandanschluss Sturz mit
Rollladen

Forderung EnEV §6 erfüllt.

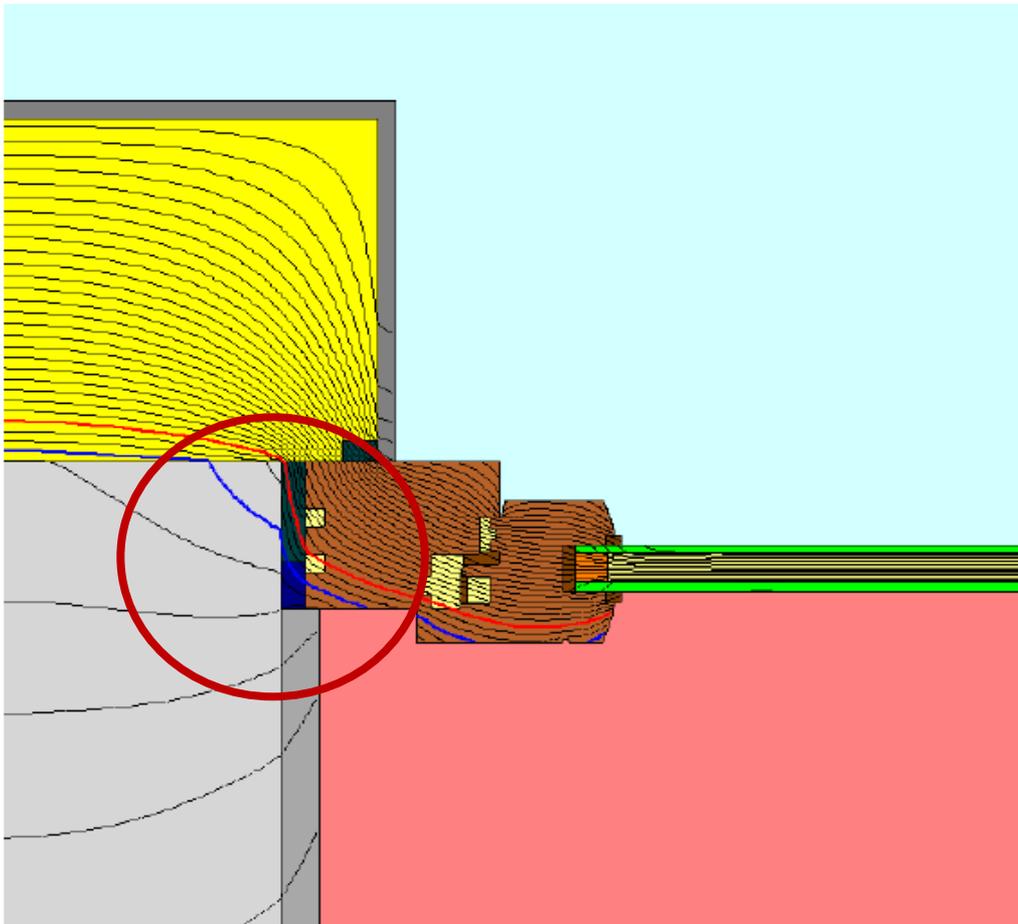
Beispiele aus der Praxis – Fall 6

eines 24-er Kalksandstein- Mauerwerkes innen mit Gipsputz und außen mit 150mm WDVS mit Kunstharpuzt, seitlich abgedichtet mit illmod triplex

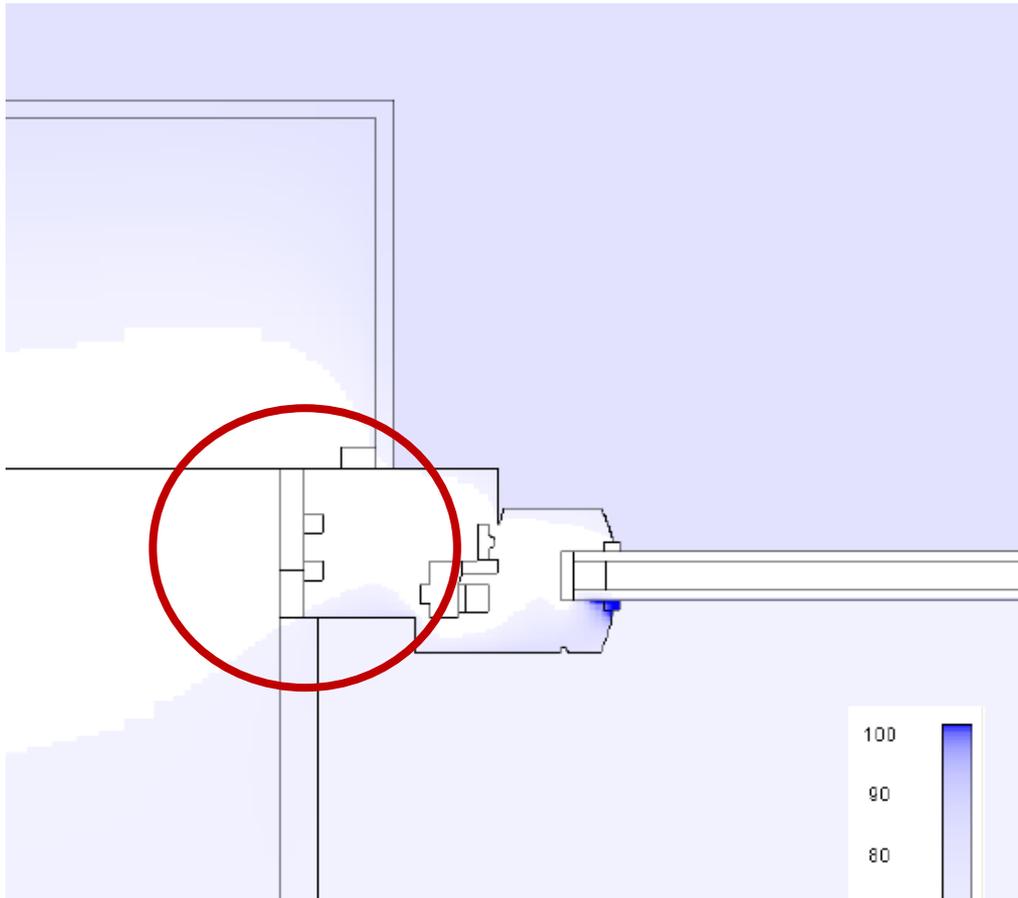
Beispiele aus der Praxis – Fall 6

Darstellung der relativen Feuchte.

Hier ist nur an der Glasscheibe Kondensfeuchtigkeit zu sehen. Im übrigen Baukörper ist nicht einmal erhöhte Feuchte zu beobachten, geschweige denn Tauwasser.
