Kolloquium
Zukunft Wohnen 2050
Vision - Politik - Praxis

Energieeffizienz in der Praxis

**Auf dem Weg zum Plusenergiehaus
Vision und ihre Grenzwerte**

**Modellprojekte
Diagnose-Simulation-Monitoring**

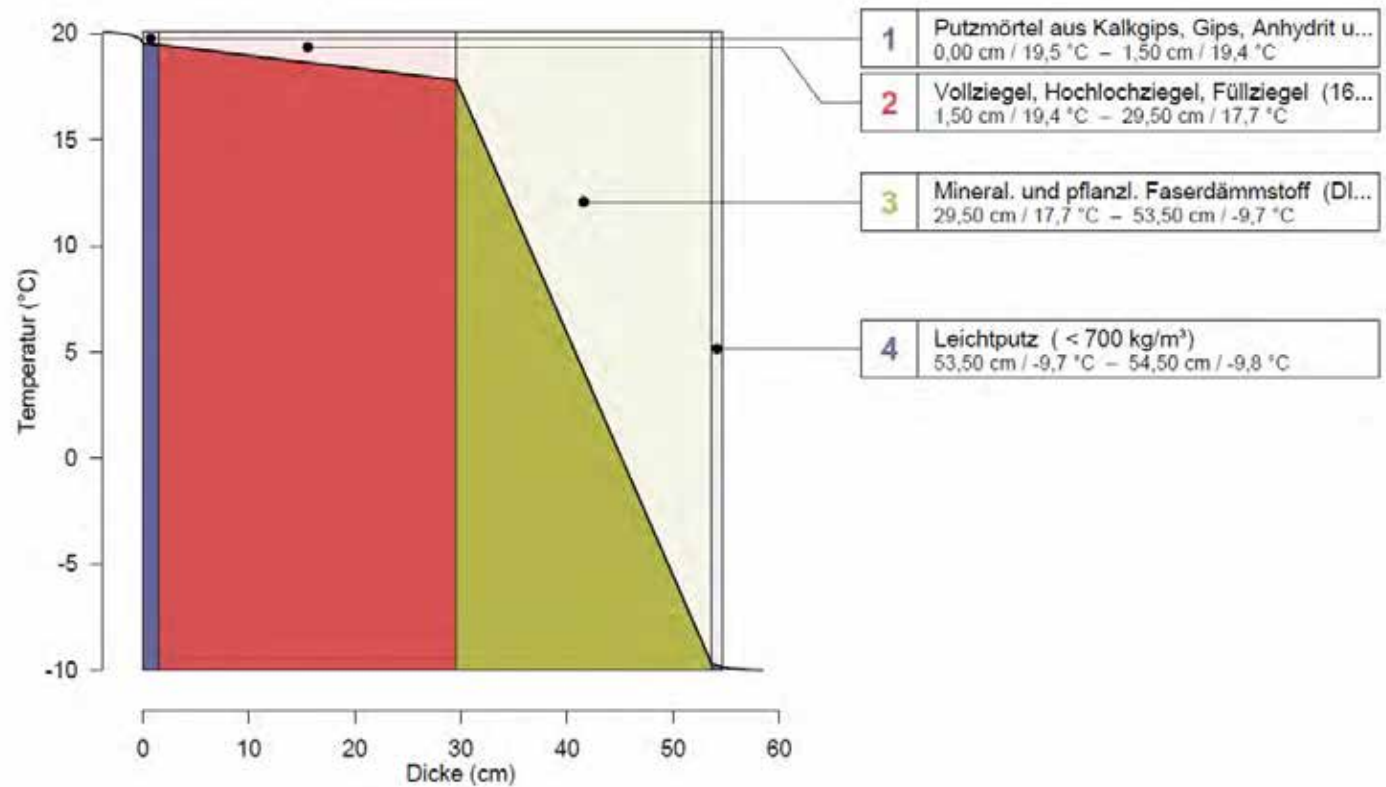
Glaserdiagramm

Randbedingungen:

Innenlufttemperatur:	20 °C
Außenlufttemperatur:	-10 °C
Wärmeübergangswiderstand innen:	0,13 m²K / W
Wärmeübergangswiderstand außen:	0,04 m²K / W

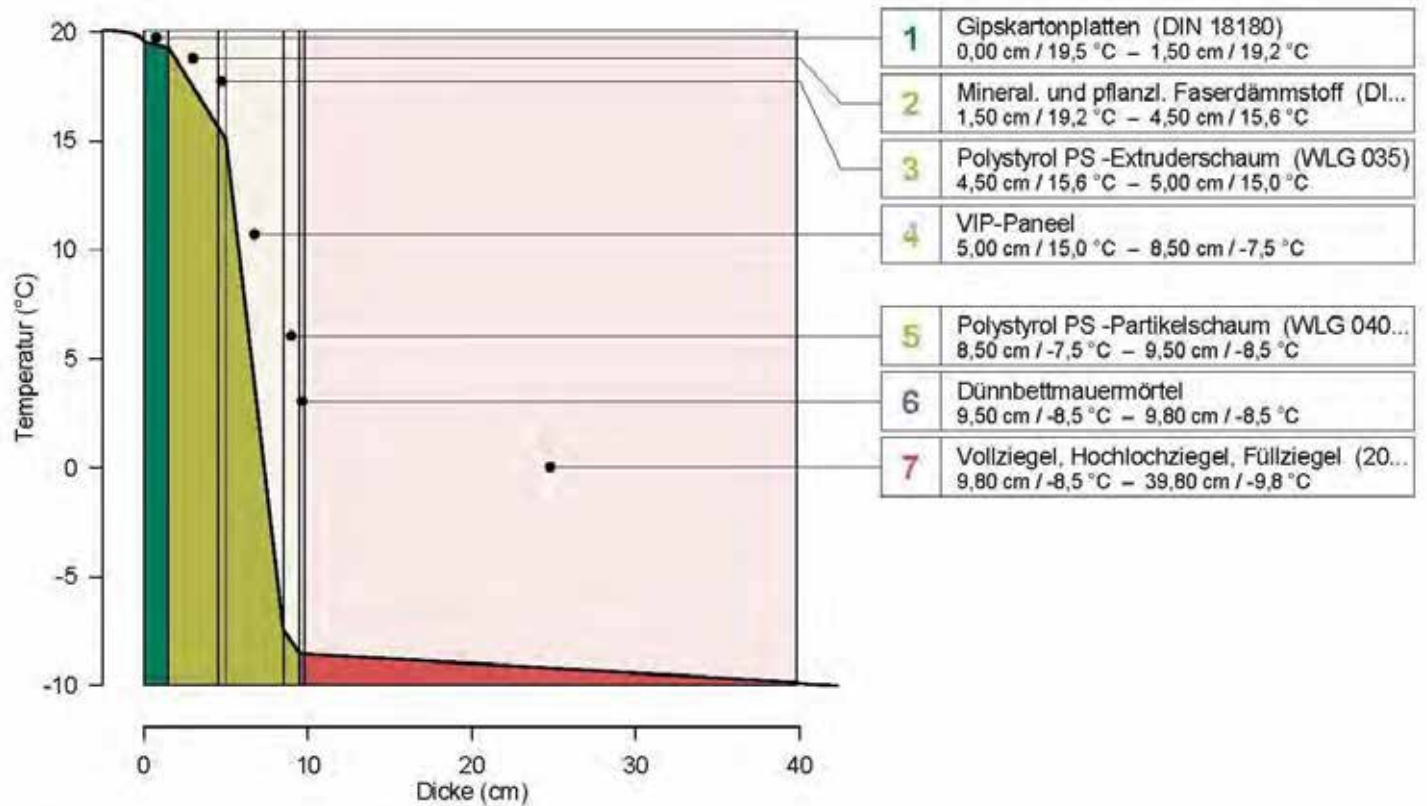
Glaserdiagramm

Randbedingungen:

Innenlufttemperatur:	20 °C
Außenlufttemperatur:	-10 °C
Wärmeübergangswiderstand innen:	0,13 m²K / W
Wärmeübergangswiderstand außen:	0,04 m²K / W

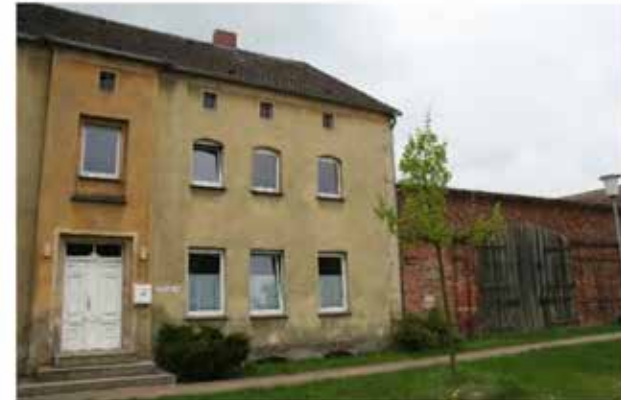
Diagnose

A	Abdichten / Feuchtigkeit				2								
B	Fassade / Außenhaut : Hüllflächen				2								
C	Konstruktion / Mauerwerk / Decken				2								3
D	Gebäudetechnik			4	2								
E	Außenanlagen												
F	Grundstück und Erschließung								1				
G	Immaterielle Wertigkeit - Architektur

Gebäudeeinschätzung Stufe A

Besichtigung vom: 25.05.2010

Projekt-Nr.: 1003 - Gutshaus Zauchwitz

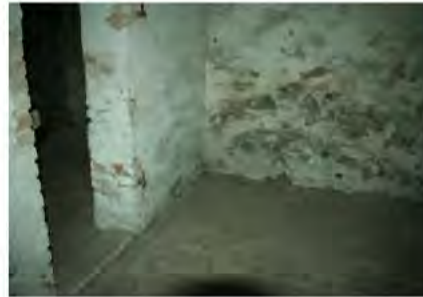
100501-082

A08 Erdberührte Bauteile Abdichten / Feuchtigkeit

Einschätzung: Abdichtung, sowohl horizontal als auch vertikal, augenscheinlich mangelhaft bzw. unbrauchbar oder nicht vorhanden, erhebliche Feuchteschäden durch aufsteigende Feuchtigkeit mit Putzabplatzungen und/oder Ausblühungen an den Bauteiloberflächen innen und außen, Schäden über 75 %, Mauerwerksrisse mit Wassereintritt. Gebrauchstauglichkeit nicht mehr vorhanden!

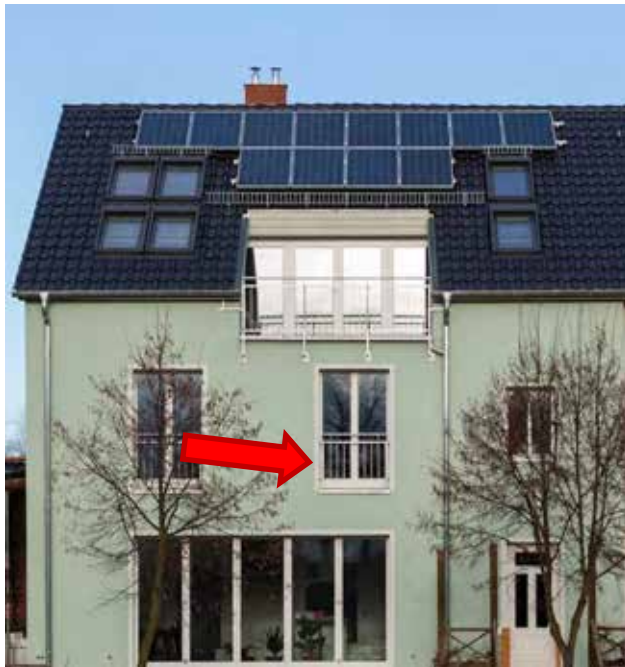
Schritt 10 Abnahme + Qualitätskontrolle

Fenster		Idi-al Bewertung - Check		Pr-Nr.	1003
Projekt	Energetische Sanierung Wohnhaushälfte			Datum	02.01.2014
Bauherr				Uhrzeit	12:00
Lage	Gebäudeteil	Ebene	OG	Name	Timm Randewig
Raum	Nr.: R2.04	Bezeichnung	Franz. Kinder Ost	Skizze / Foto:	
Fenster	Nr.: F2.06	 			
Fenster-Typ	1-fach				
Aufteilung	2-flügelig				
Material	<input checked="" type="checkbox"/> Holz	<input type="checkbox"/> Holz-Alu	<input type="checkbox"/> Kunststoff	<input type="checkbox"/> Aluminium	
Glasart	<input type="checkbox"/> einfach	<input type="checkbox"/> Isolierglas	<input type="checkbox"/> Sonderverglasung		
	<input type="checkbox"/> mm Float	<input checked="" type="checkbox"/> 4/5/4

Pos.	Bewertung	Wicht.	0	1	2	3	4	5	Punkte	von	Empfehlung					
Sum			0	0	0	0	-4	0	0	0	3	64	0	123	200	
1	Fenster allgemein	1						4	4	5						
2	Gebrauchstauglichkeit	1						4	4	5						
3	Fenster allgemein	1						4	4	5

3.1.	innen	1						4	4	5						
3.2.	außen	1							-1	5						Lackabplatzung
4	Schlagregendicht	3						4	12	15						
5	Rahmen	1							-1	5						Lackabplatzung/ -risse

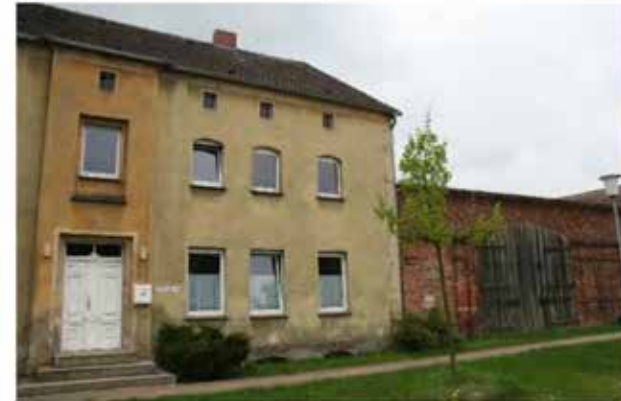
Diagnose

A	Abdichten / Feuchtigkeit				-2								
B	Fassade / Außenhaut : Hüllflächen				-2								
C	Konstruktion / Mauerwerk / Decken				-2								3
D	Gebäudetechnik				-4								
E	Außenanlagen												
F	Grundstück und Erschließung									1			
G	Inmaterielle Wertigkeit - Architektur

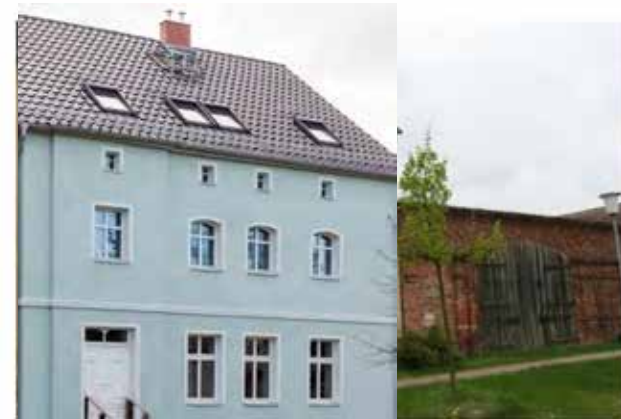
Diagnose

A	Abdichten / Feuchtigkeit									4		
B	Fassade / Außenhaut / Hüllflächen									4		
C	Konstruktion / Mauerwerk / Decken									3		
D	Gebäudetechnik									4		
E	Außenanlagen								1			
F	Grundstück und Erschließung									2		
G	materielle Wertigkeit - Architektur										3

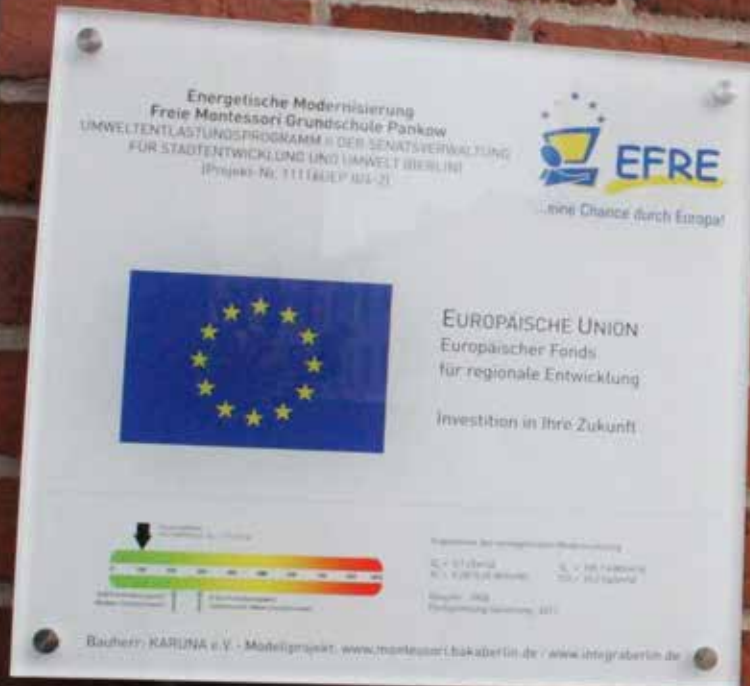
Ergebnis Verbrauch Heizung

2006-2011	107.000 kWh/A	Gas-Brennwert
2011-2014	9.000 kWh/A	WäPu+VIP
Einsparung <	90%

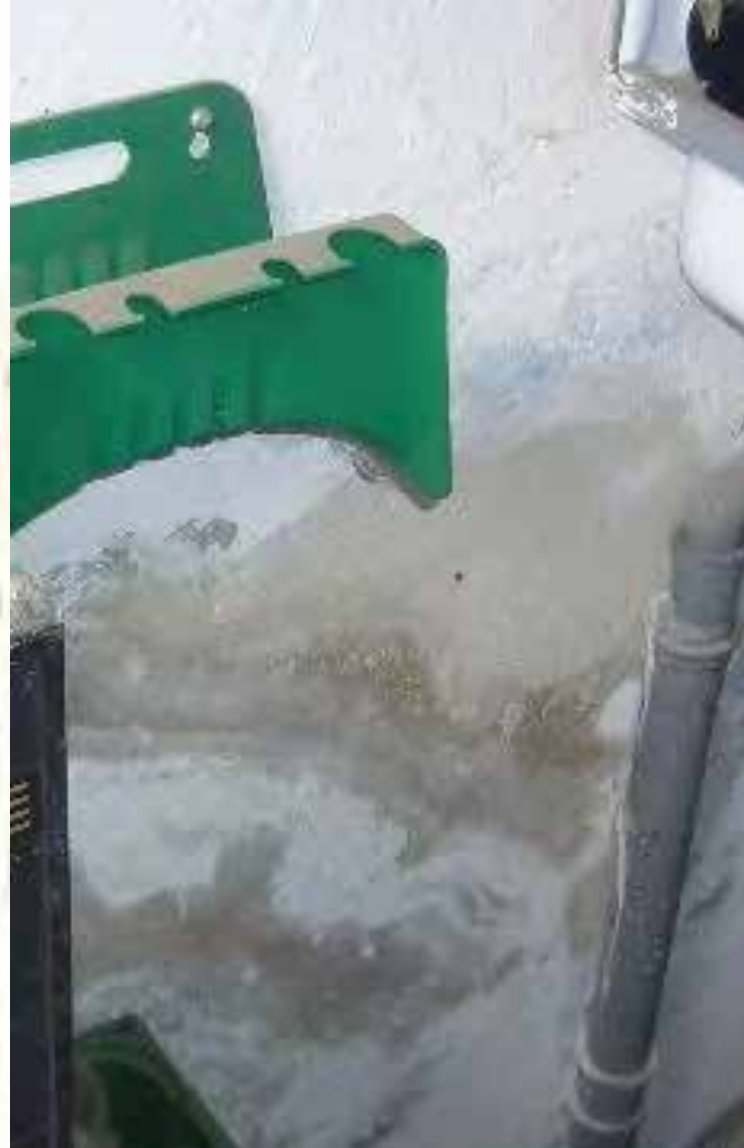
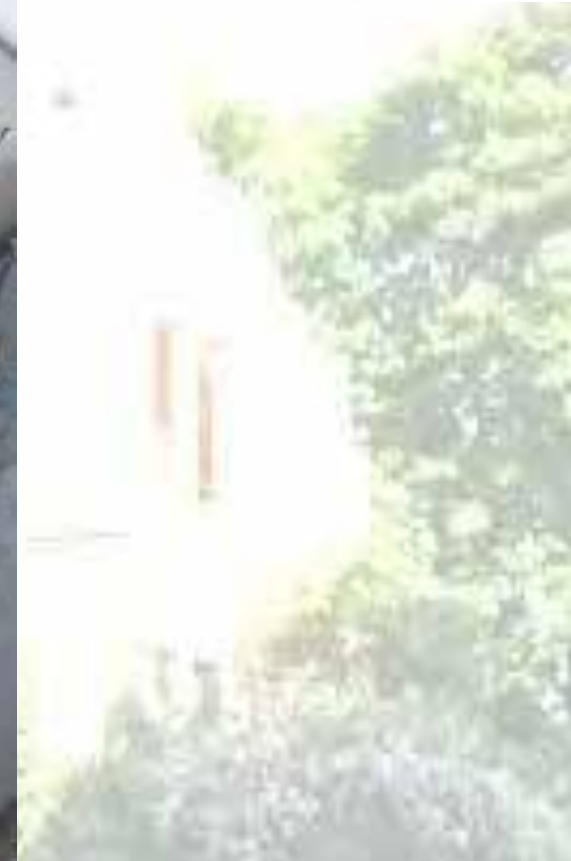
Qualität

Ergebnis

✓ A04	Außenwände				-2		☒	2		
✓ A05	Balkon/Terrasse									
✓ A06	Fenster				-2		☒	1		
✓ A07	Türen			-3				1		
✓ A08	Erdberührte Bauteile		-5				☒

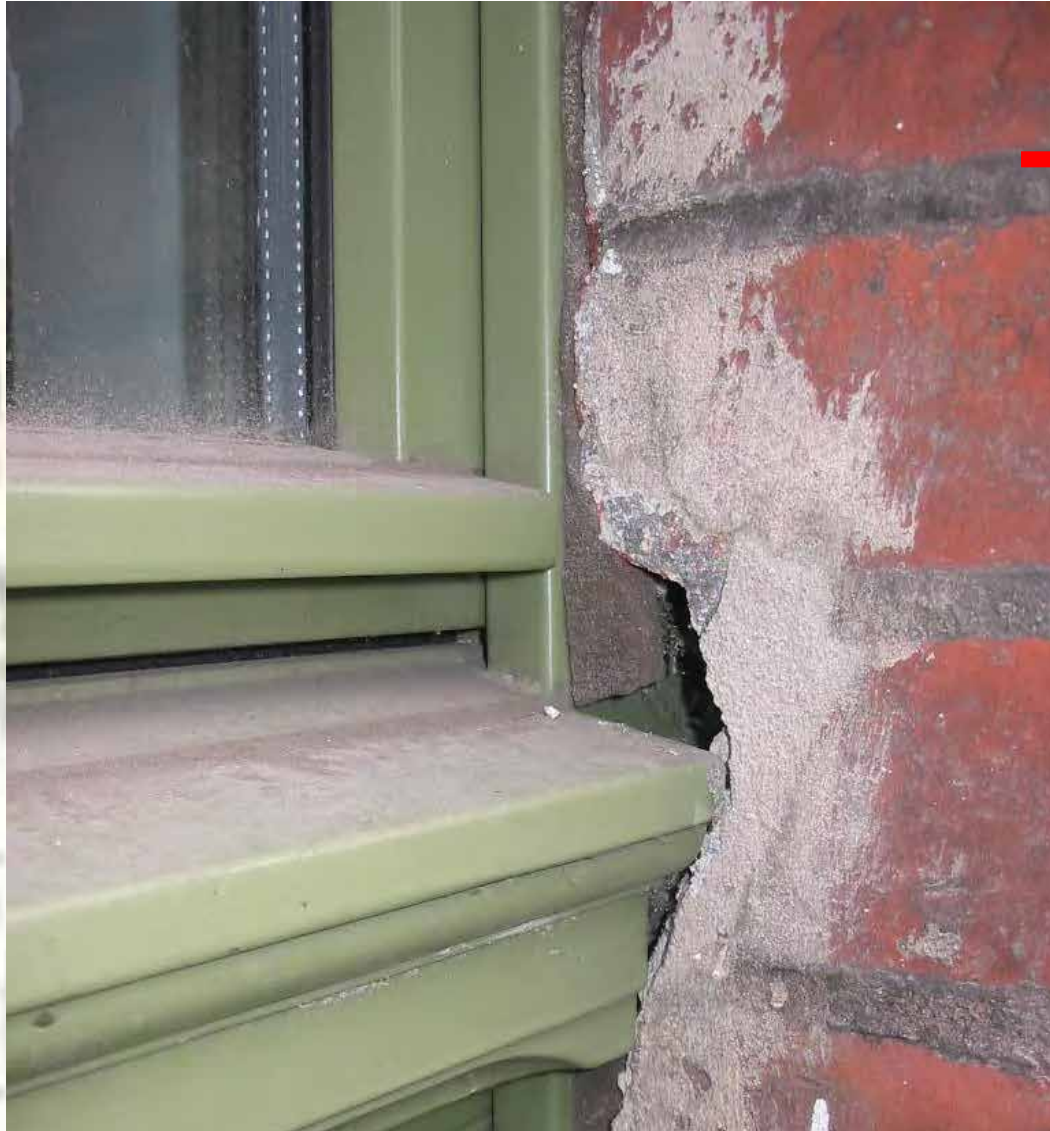
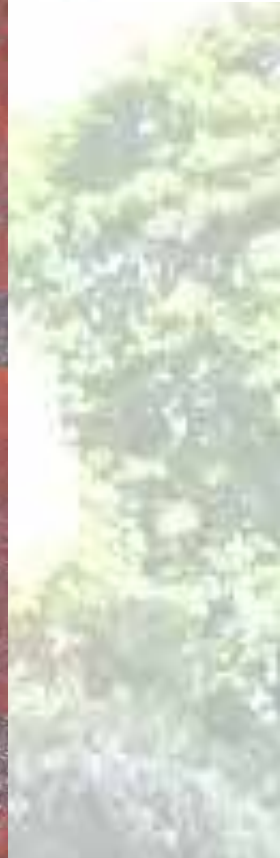
Qualität

Ergebnis

✓ A04	Außenwände					-2		☒	2		
✓ A05	Balkon/Terrasse										
✓ A06	Fenster					-2		☒	1		
✓ A07	Türen					-3			1		
✓ A08	Erdberührte Bauteile					-5		☒

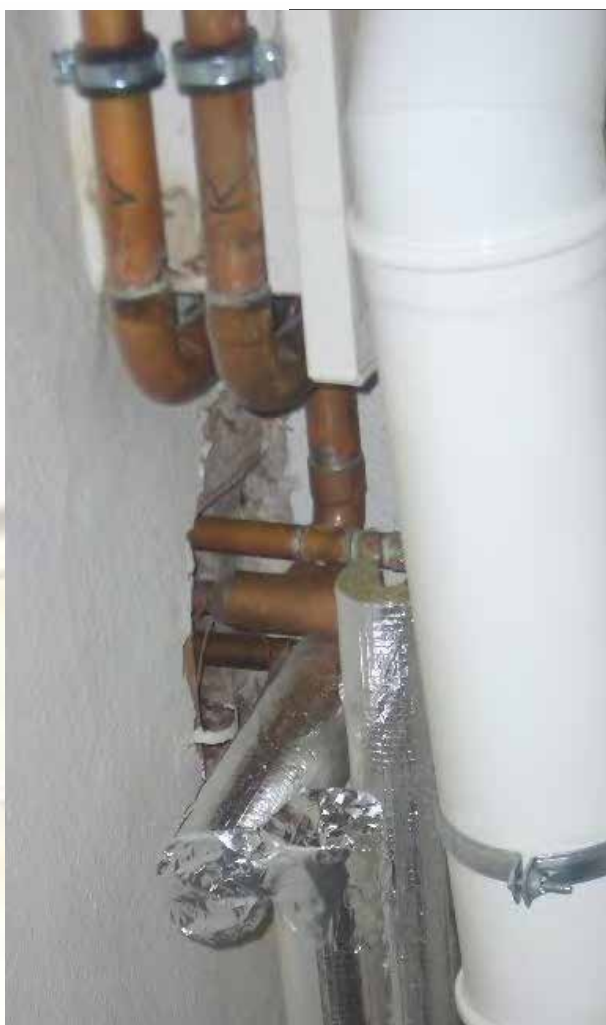
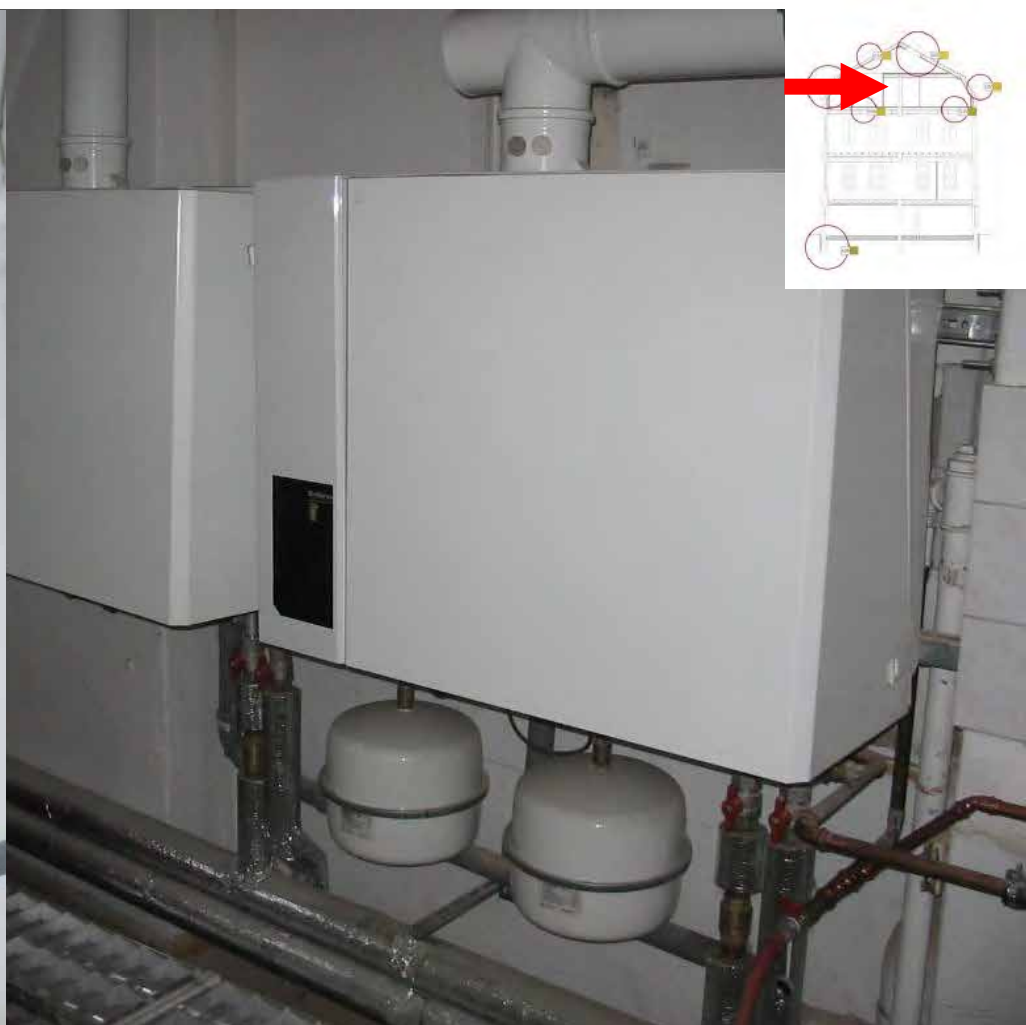
▶ ✓ D01	Heizung					-2		1				
✓ D02	Sanitär					-3		1				
✓ D03	Elektro					-2						
✓ D04	Lüftung					-4

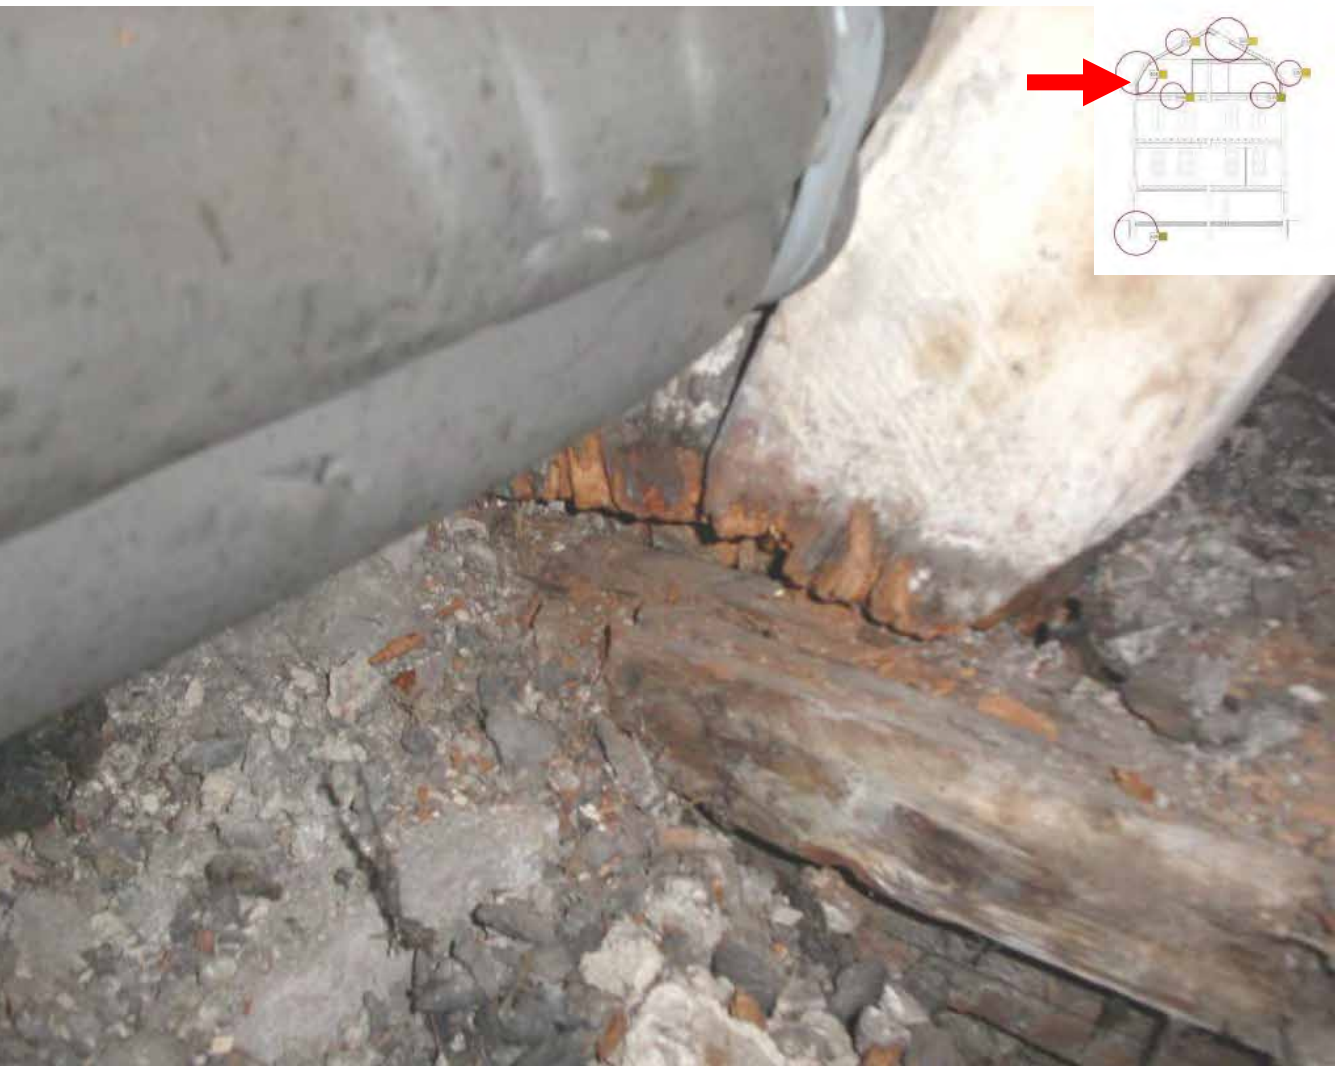
✓ C02	Dachstuhl				-2		1		
✓ C03	Decken				-2		1

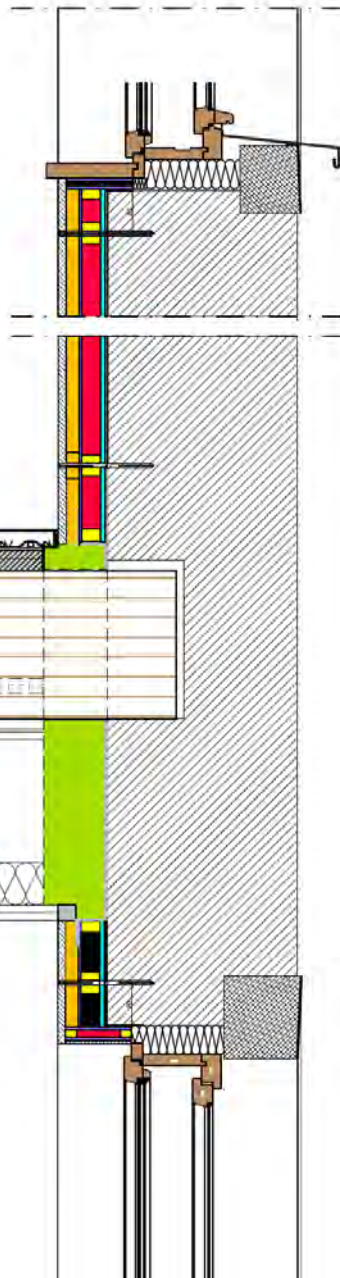
Innendämmung & Forschung

U-Wert Wand neu = 0,15

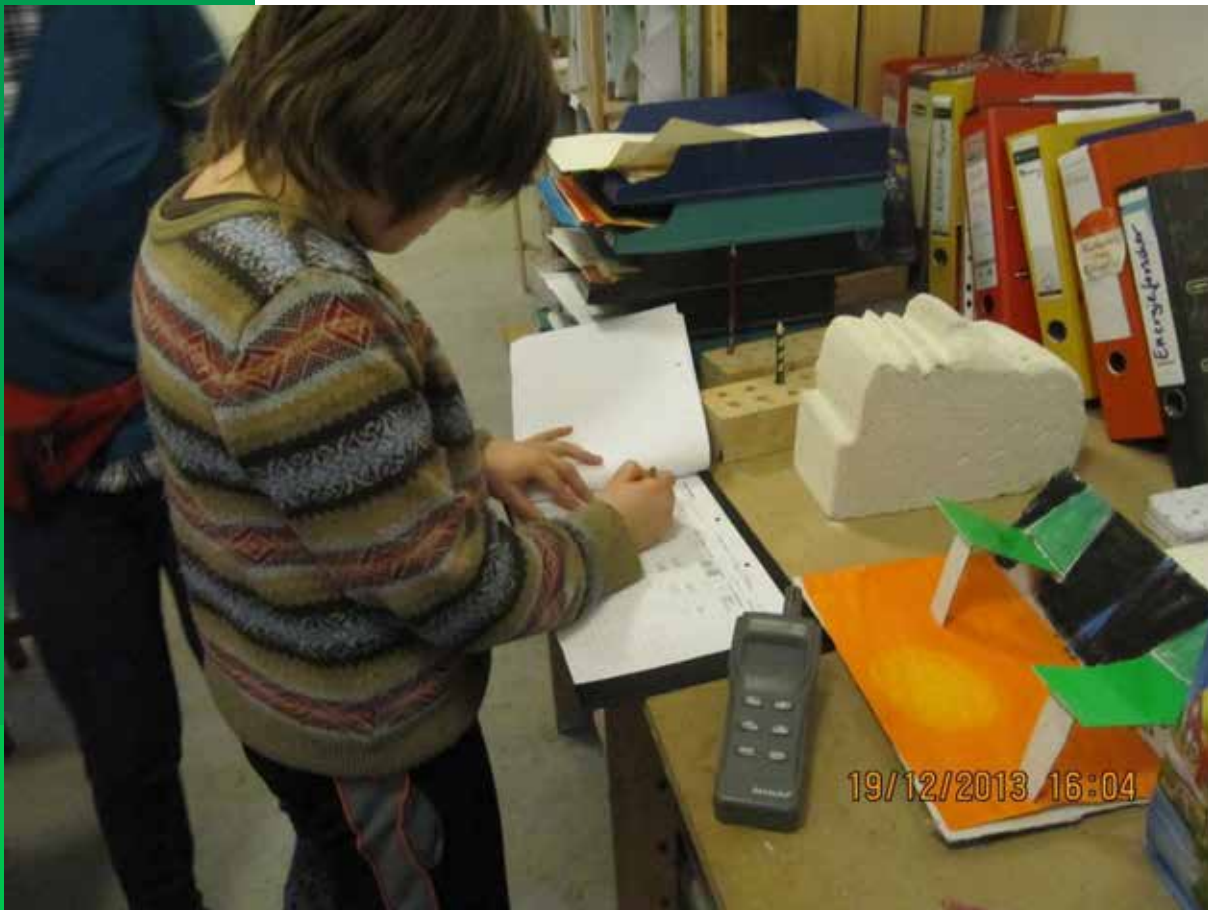
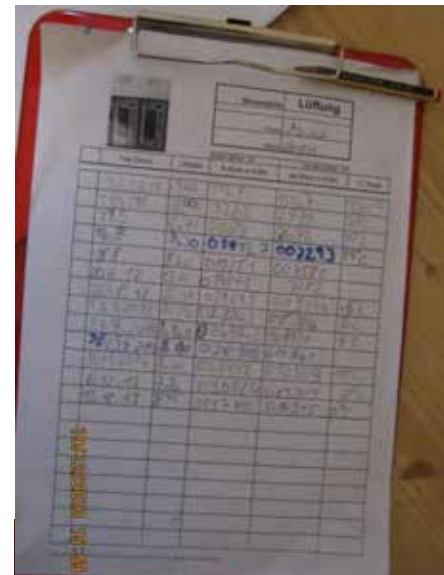
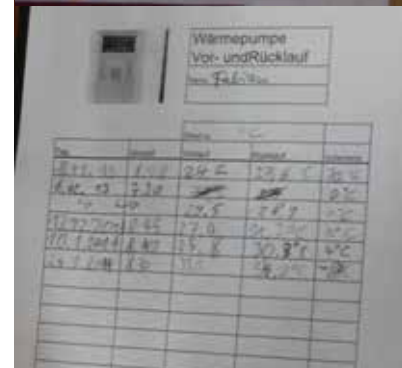
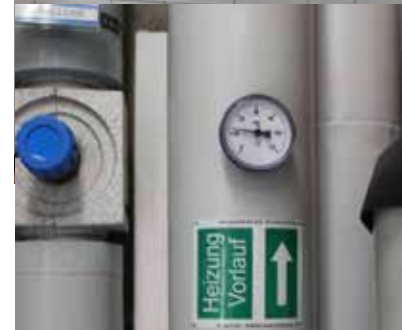
Monitoring...

Ergebnis **Verbrauch** Heizung

2006-2011

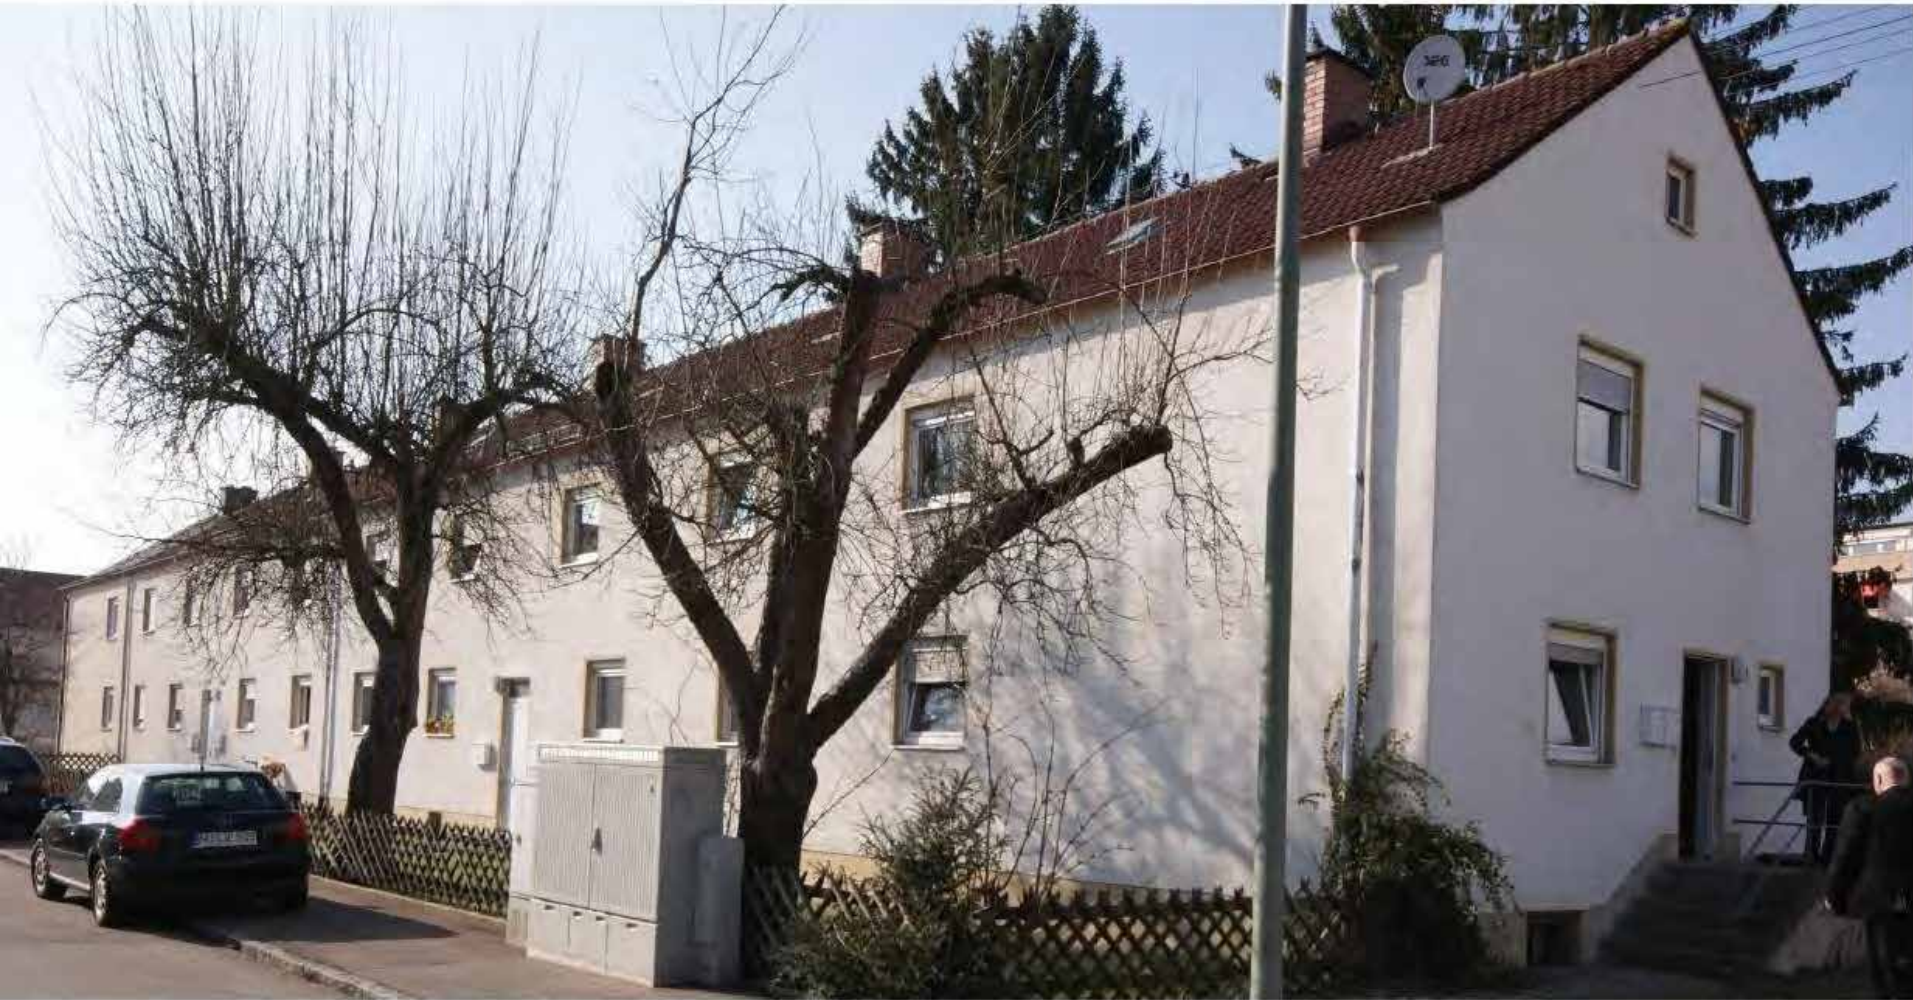
Effizienzhaus Plus im Altbau

Ortsbegehung Pfuhler Straße

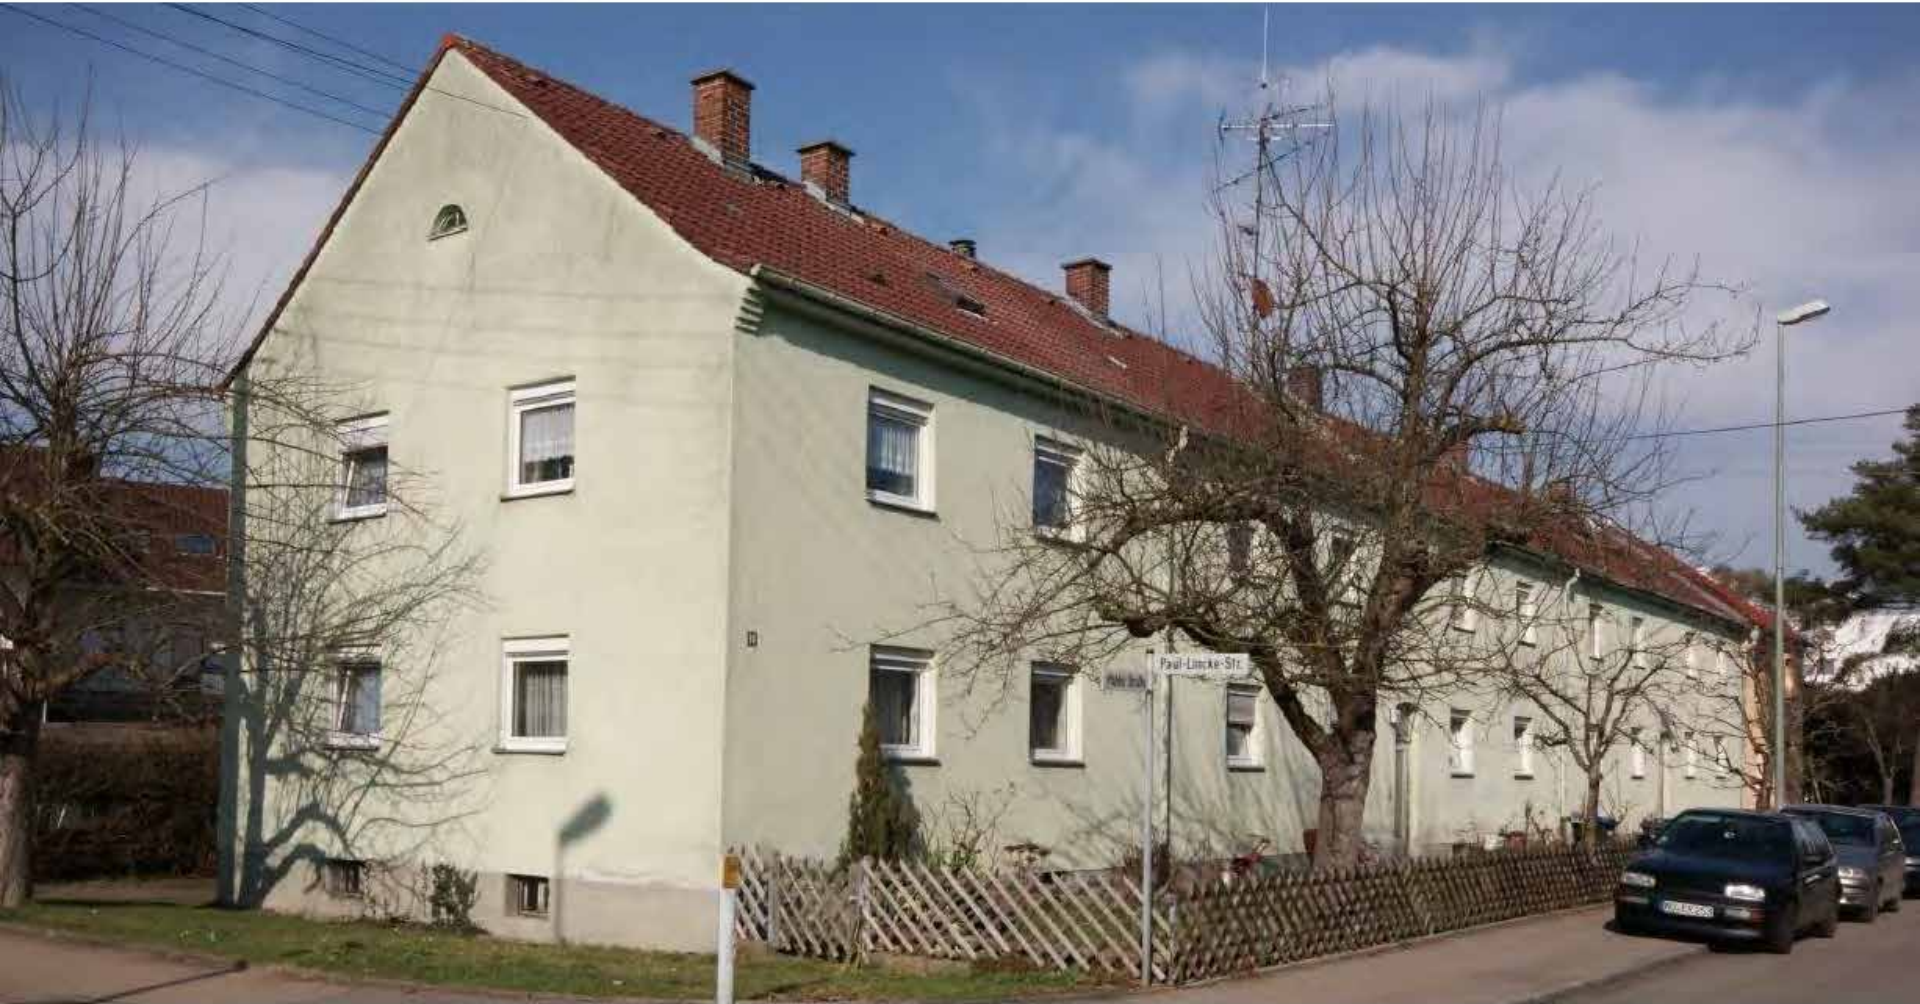
Effizienzhaus Plus im Altbau

Ortsbegehung Pfuher Straße

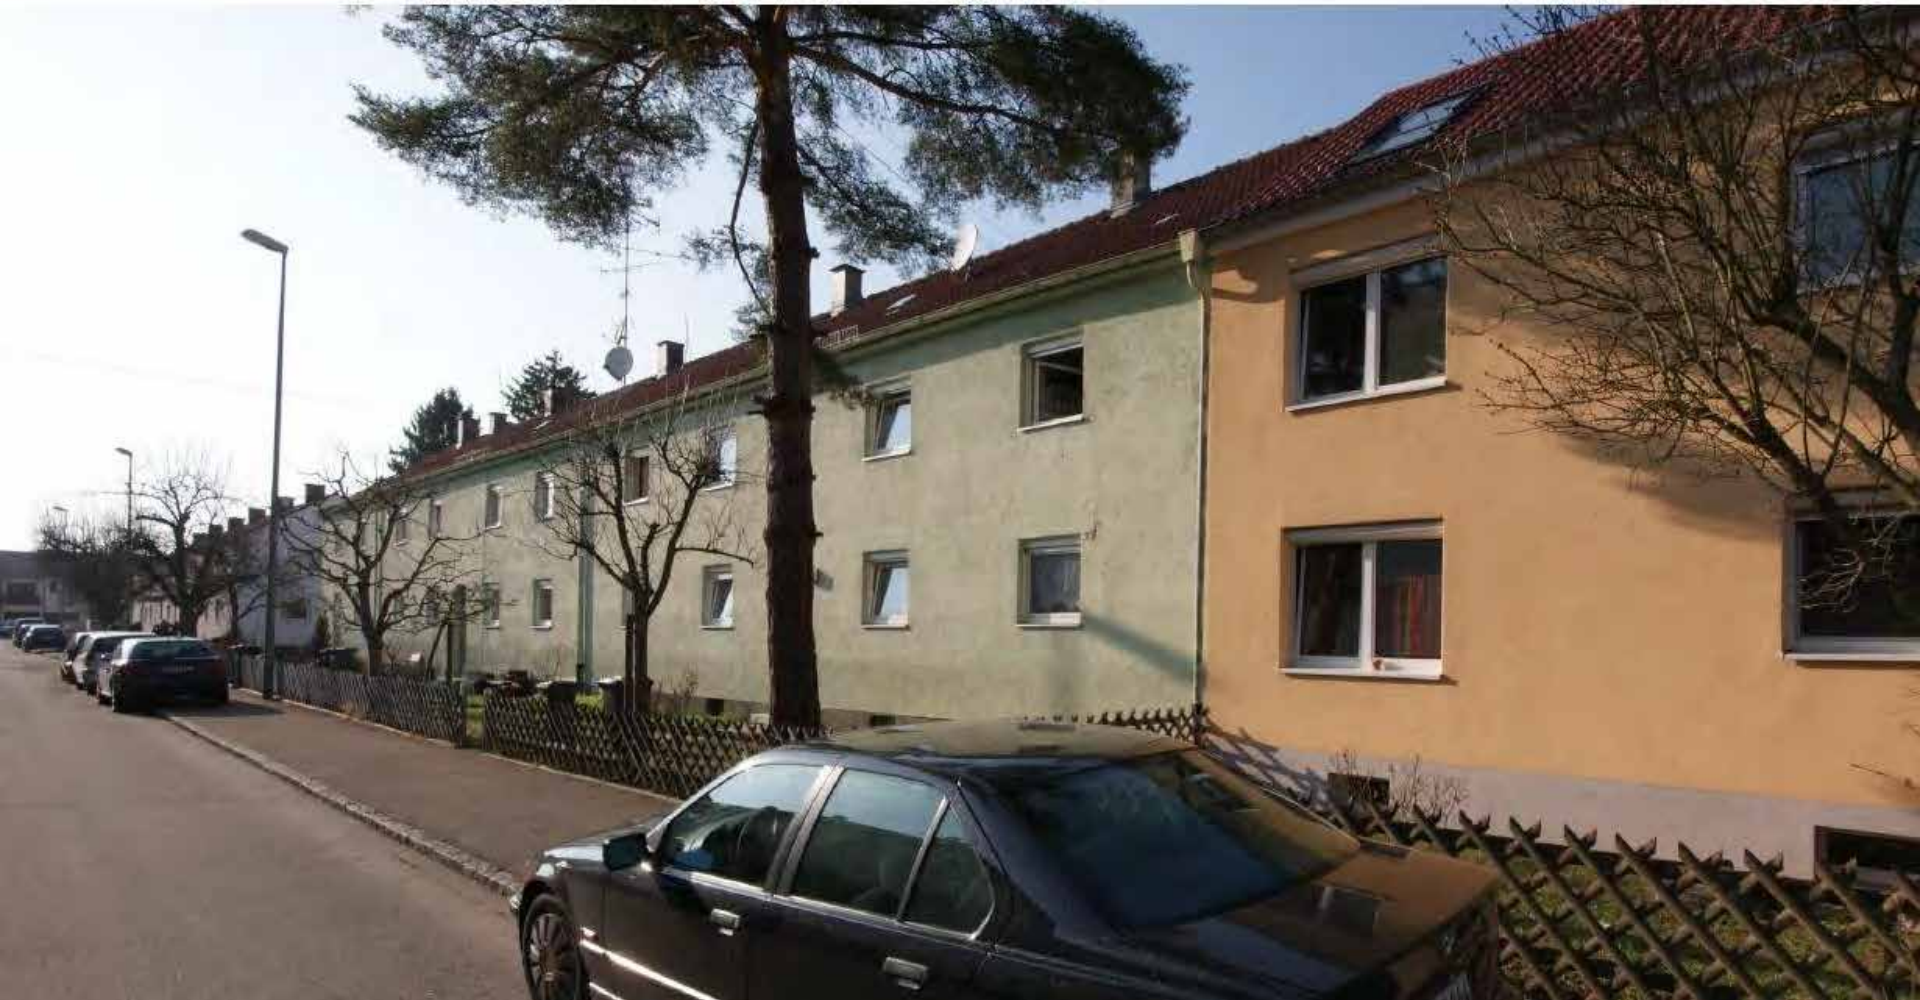
Effizienzhaus Plus im Altbau

Ortsbegehung Pfuhler Straße

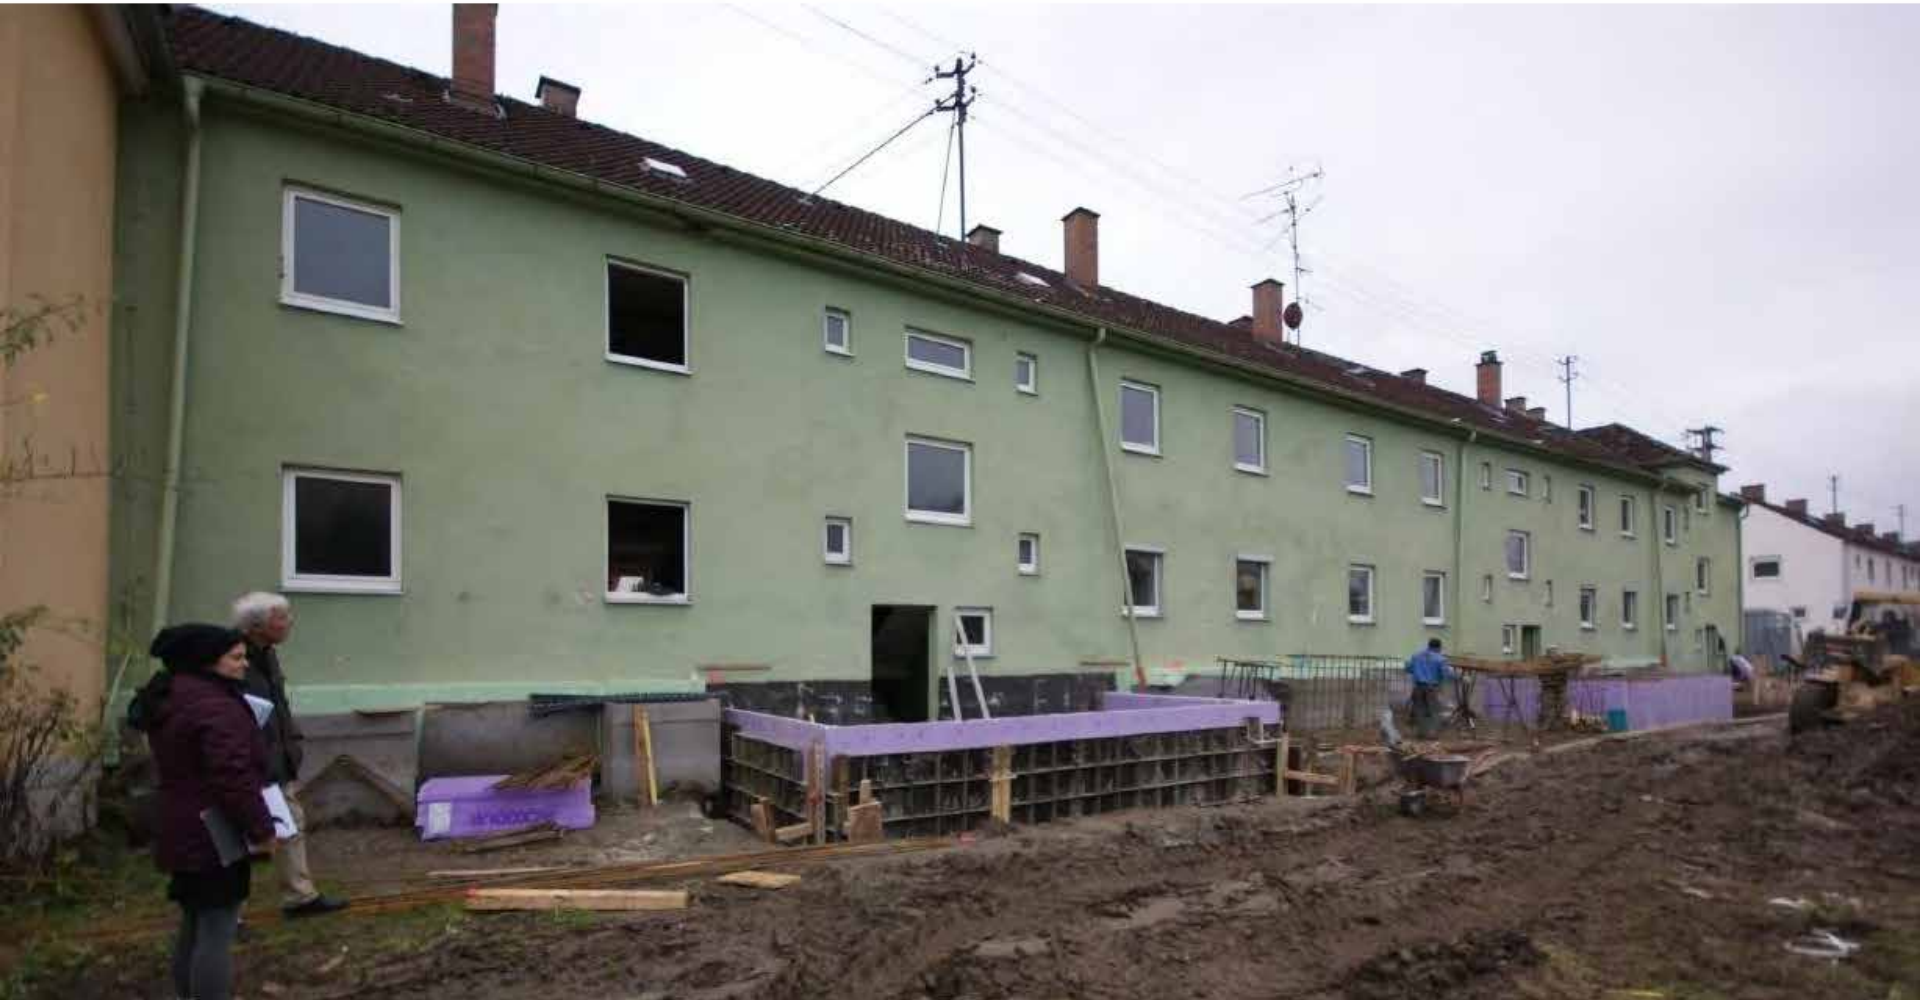
Effizienzhaus Plus im Altbau

Baustelle – Dezember 2013

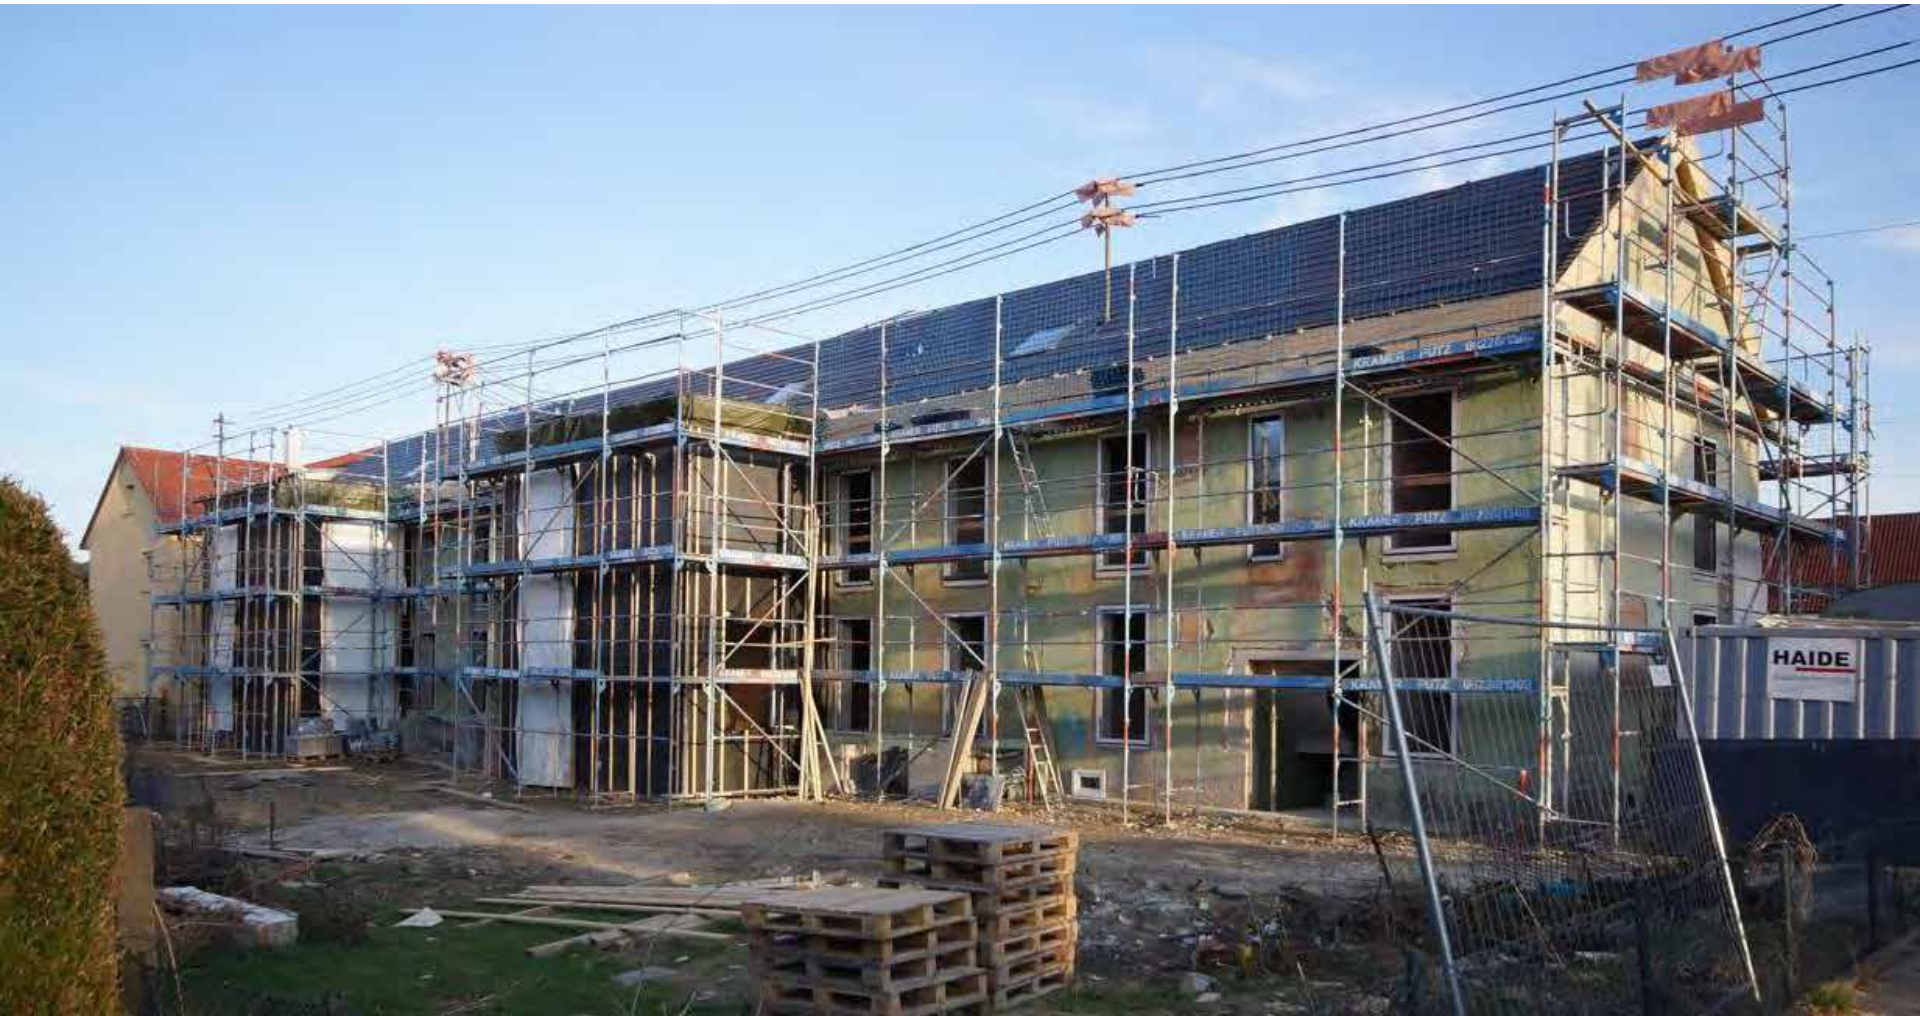
Effizienzhaus Plus im Altbau

Baustelle **März 2014**
