Kolloquium
Zukunft Wohnen 2050
Vision - Politik - Praxis

Energieeffizienz in der Praxis

**Auf dem Weg zum Plusenergiehaus
Vision und ihre Grenzwerte**

**Modellprojekte
Diagnose-Simulation-Monitoring**

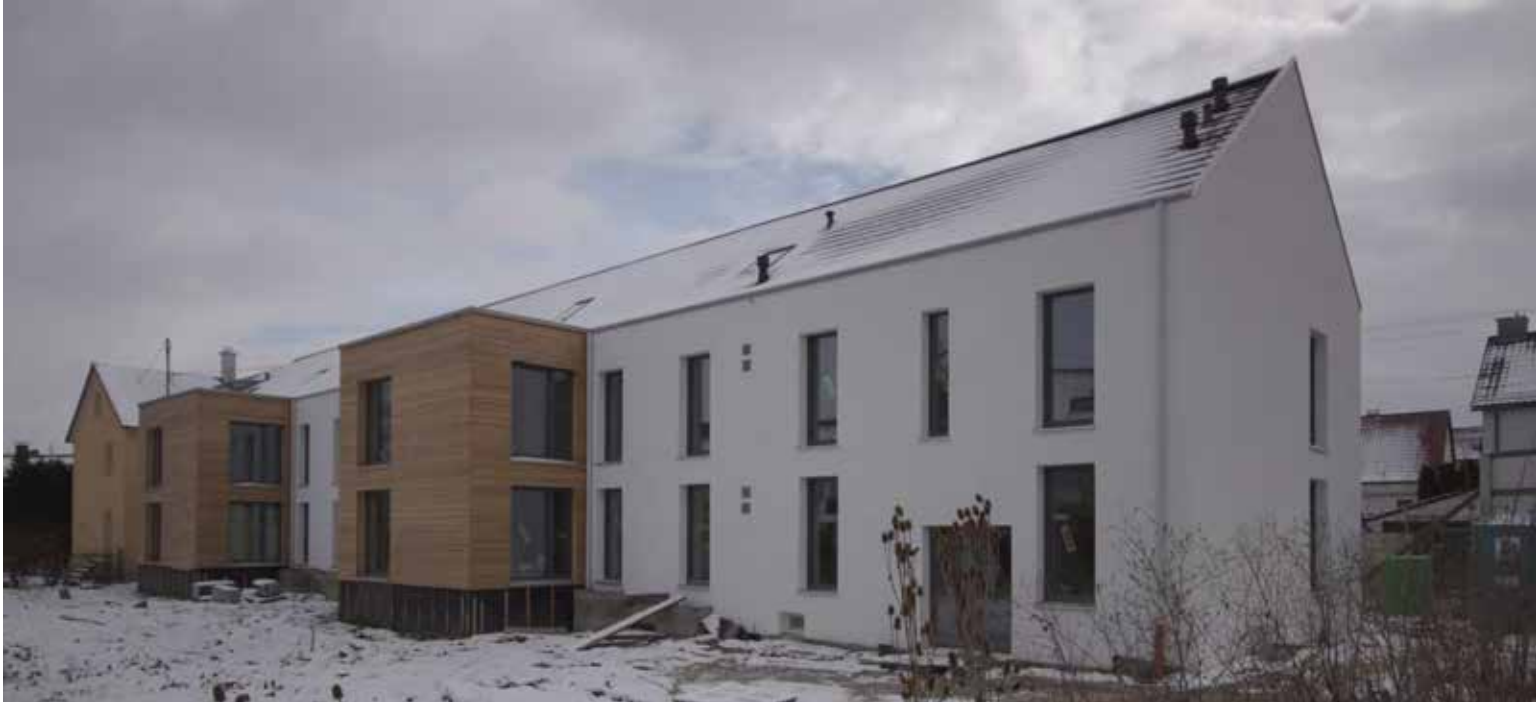
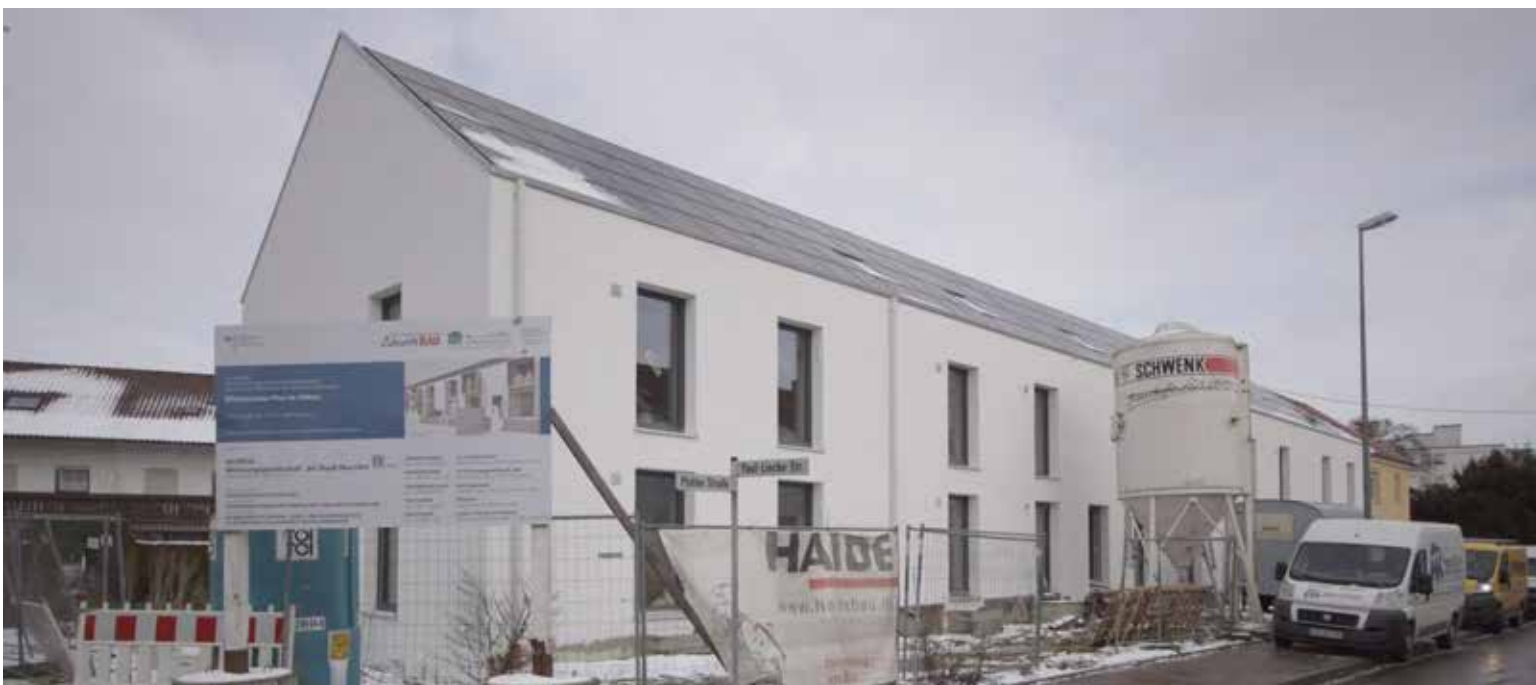
Modellprojekt 5

Ergebnis (Plan)

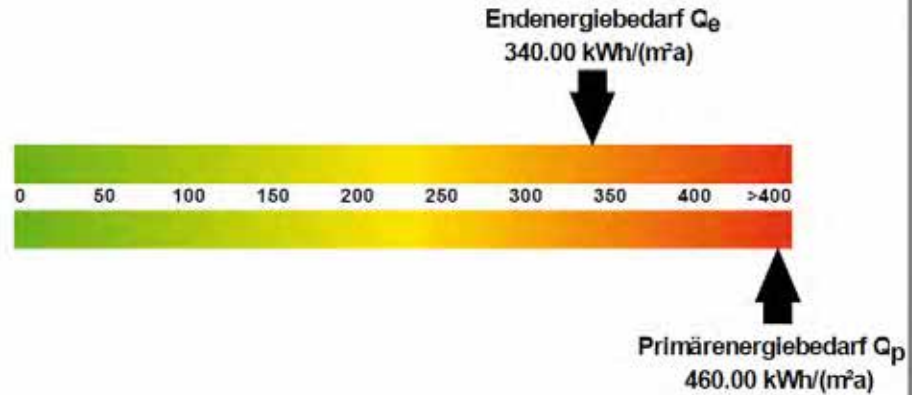
Energiesteckbrief SSP-110801

CO₂-Emission: 186.00 kg/(m²a)
Transmissionswärmeverlust H_t : 1.78 W/(m²K)

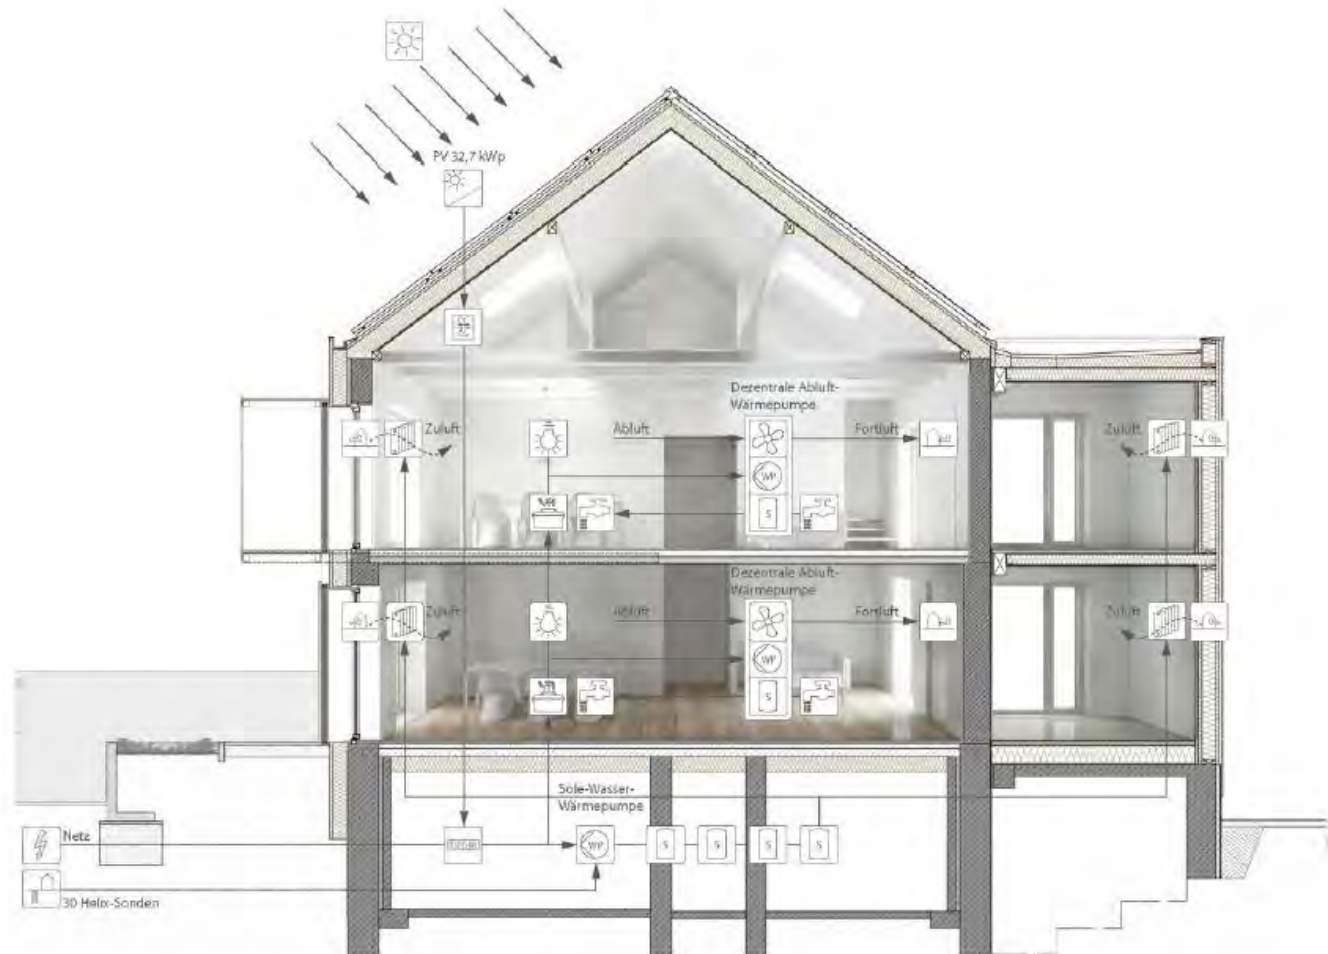
Effizienzhaus Plus im Altbau
