### Zukunft Raumlufthqualität

# Bauwerksanalyse Dynamischer Sanierungsfahrplan

Modellprojekte  
**Diagnose-Simulation-Monitoring**

## Ulrich Zink

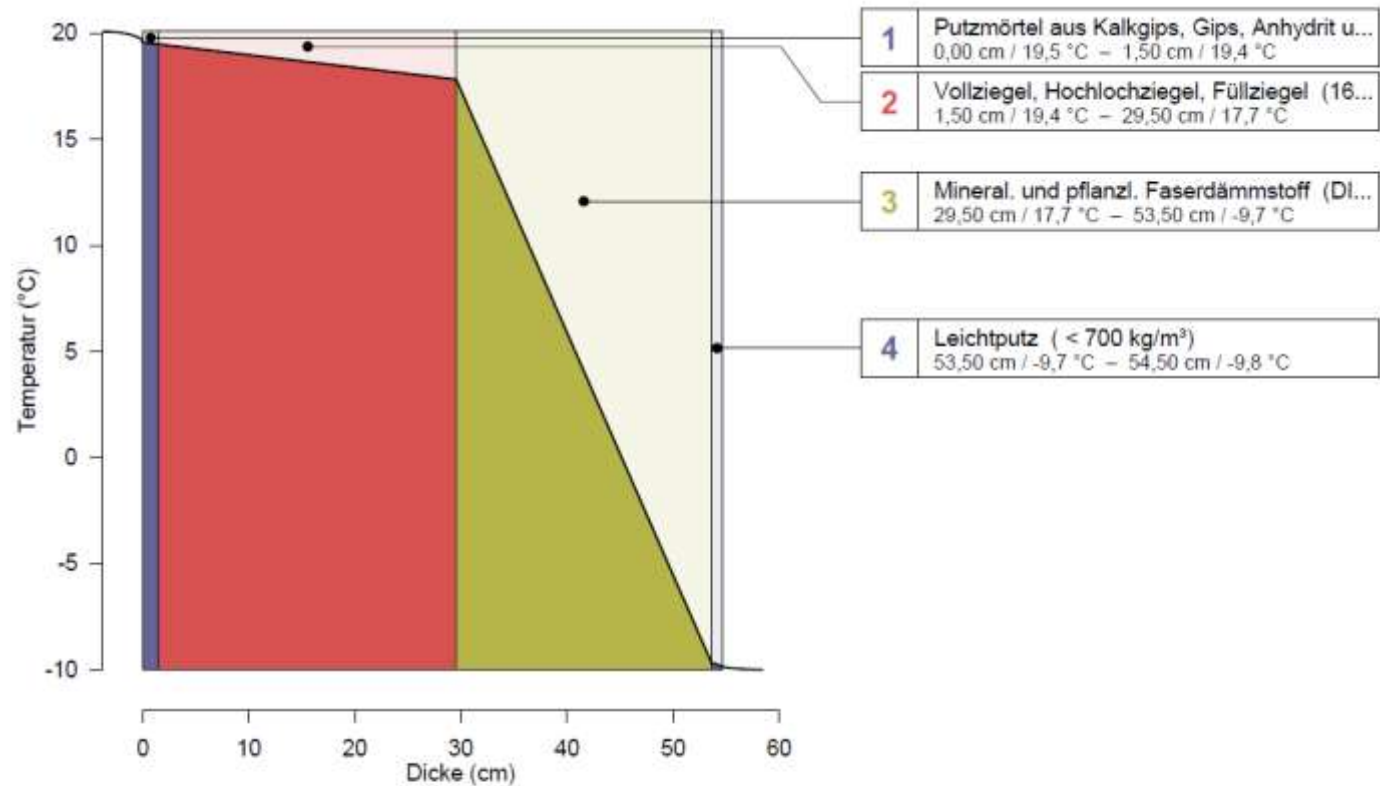
# Glaserdiagramm

**Randbedingungen:**

Innenlufttemperatur:	20 °C
Außenlufttemperatur:	-10 °C
Wärmeübergangswiderstand innen:	0,13 m²K / W
Wärmeübergangswiderstand außen:	0,04 m²K / W

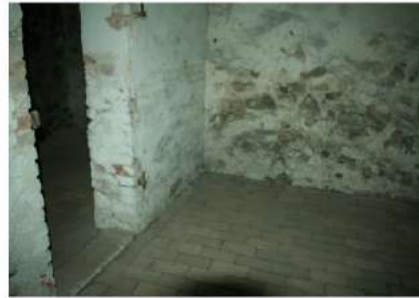
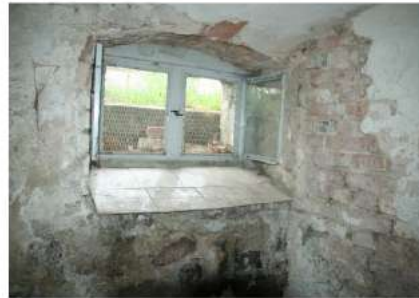
### A08 Erdberührte Bauteile Abdichten / Feuchtigkeit

Einschätzung: Abdichtung, sowohl horizontal als auch vertikal, augenscheinlich mangelhaft bzw. unbrauchbar oder nicht vorhanden, erhebliche Feuchteschäden durch aufsteigende Feuchtigkeit mit Putzabplatzungen und/oder Ausblühungen an den Bauteiloberflächen innen und außen, Schäden über 75 %, Mauerwerksrisse mit Wassereintritt. Gebrauchstauglichkeit nicht mehr vorhanden!

Risiko: Schadensrisiko vorhanden: Einsicht in Konstruktion nicht möglich, verstellt oder verbaut

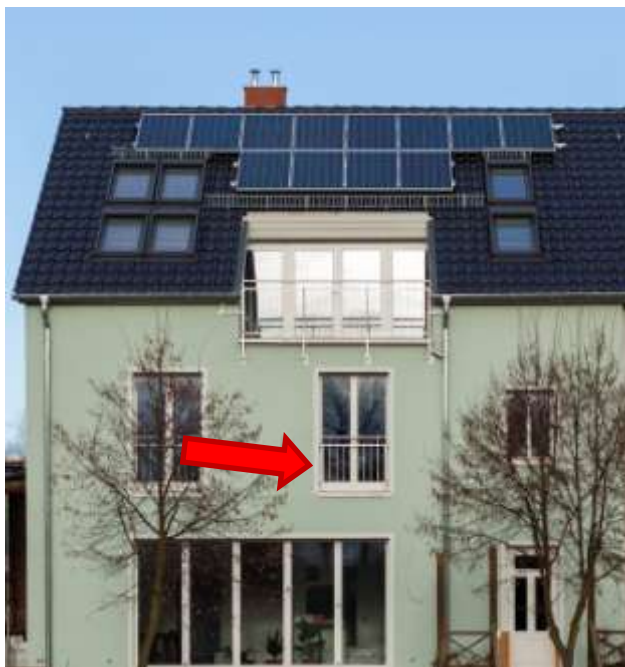
## Abnahme + Qualitätskontrolle

Fenster		Idi-al Bewertung - Check		Pr-Nr	1003
Projekt	Energetische Sanierung Wohnhaushälfte			Datum	02.01.2014
Bauherr				Uhrzeit	12:00
Lage	Gebäudezettel	Ebene	OG	Name	Timm Randewig
Raum	Nr.: R2.04	Bezeichnung	Franz. Kinder Ost	Skizze / Foto	
Fenster	Nr.: F2.06				
Fenster-Typ	<input type="checkbox"/> 1-fach <input type="checkbox"/> Verbund <input type="checkbox"/> Kasten <input checked="" type="checkbox"/> Iso 3-fach				
Aufteilung	2-flügelig				
Material	<input checked="" type="checkbox"/> Holz <input type="checkbox"/> Holz-Alu <input type="checkbox"/> Kunststoff <input type="checkbox"/> Aluminium				
Glasart	<input type="checkbox"/> einfach <input type="checkbox"/> Isolierglas <input type="checkbox"/> Sonderverglasung <input type="checkbox"/> mm Float <input checked="" type="checkbox"/> 4/6/4

Pos.	Bewertung	Wicht.	Bewertungsskala										Punkte	von	Empfehlung	
			5	4	3	2	1	0	1	2	3	4				5
Sum			0	0	0	0	-1	0	0	0	3	64	0	123	200	
1	Fenster allgemein	1											4	4	5	
2	Gebrauchstauglichkeit	1											4	4	5	
3	Fenster allgemein	1											4	4	5

3.1.	innen	1											4	4	5	
3.2.	außen	1												-1	5	Lackabplatzung
4	Schlagregendicht	3											4	12	15	
5	Rahmen	1												-1	5	Lackabplatzung/-risse

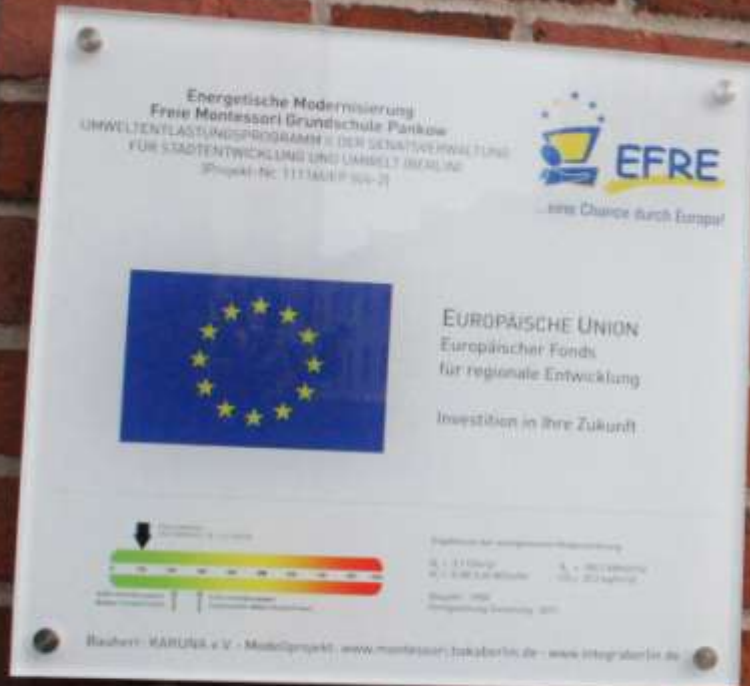
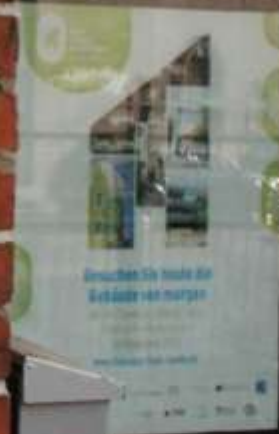
**Ergebnis Verbrauch Heizung**

2006-2011	107.000 kWh/A	Gas-Brennwert
2011-2014	<b>9.000 kWh/A</b>	WäPu+VIP
Einsparung <	<b>90%</b>

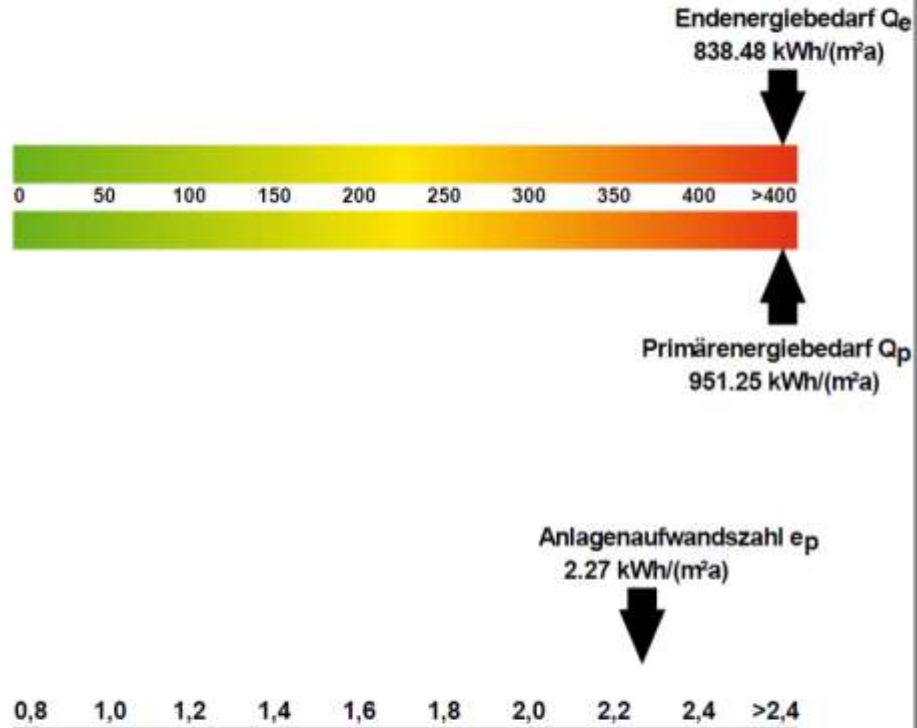
### Energiesteckbrief S-S-P 918-110930-0

DIN 18599

Gasbrennwert

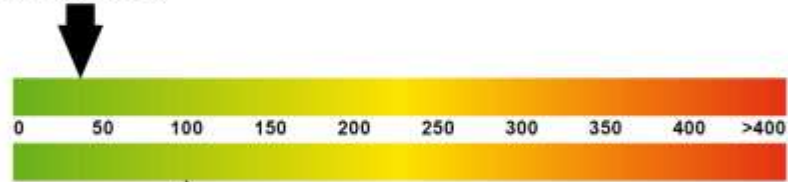
DIN 18599

Endenergiebedarf  $Q_e$   
37.31 kWh/(m<sup>2</sup>a)

Primärenergiebedarf  $Q_p$   
100.75 kWh/(m<sup>2</sup>a)

Anlagenaufwandszahl  $e_p$   
1.83 kWh/(m<sup>2</sup>a)

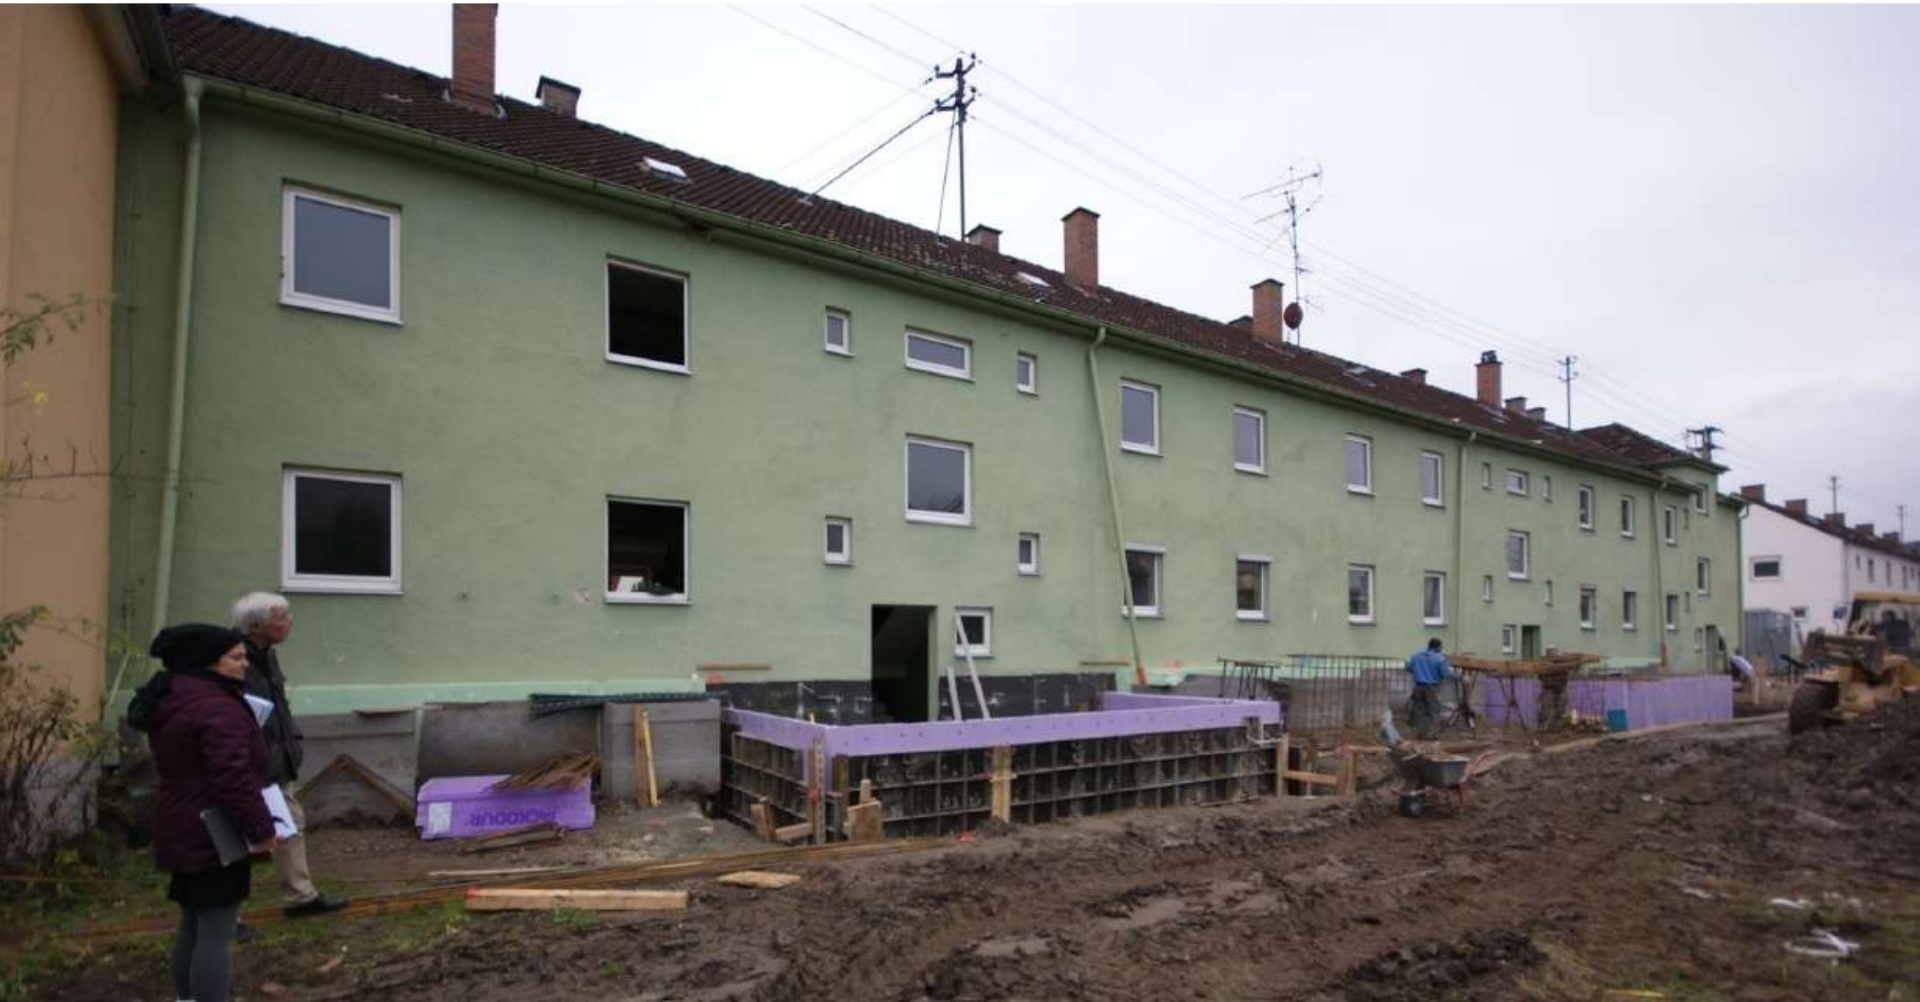
Baustelle – Dezember 2013

# Effizienzhaus Plus im Altbau

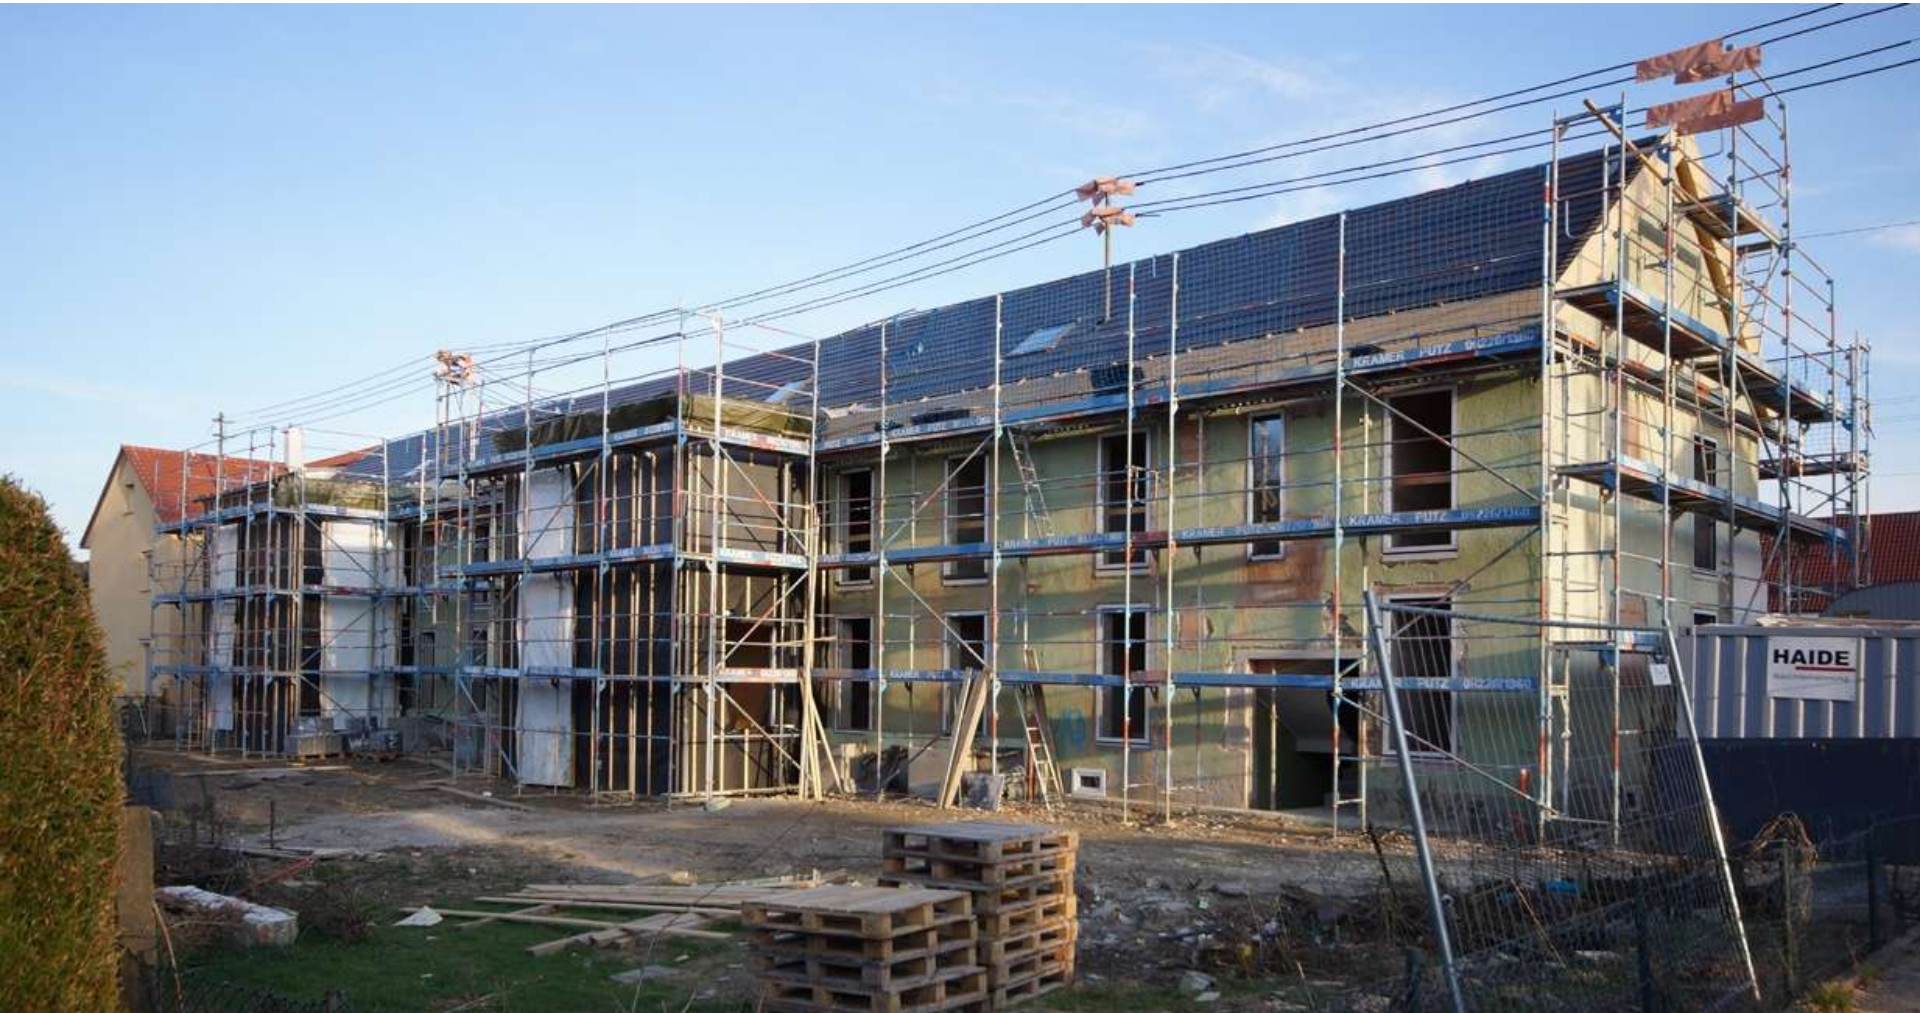
Baustelle **März 2014**

# Effizienzhaus Plus im Altbau

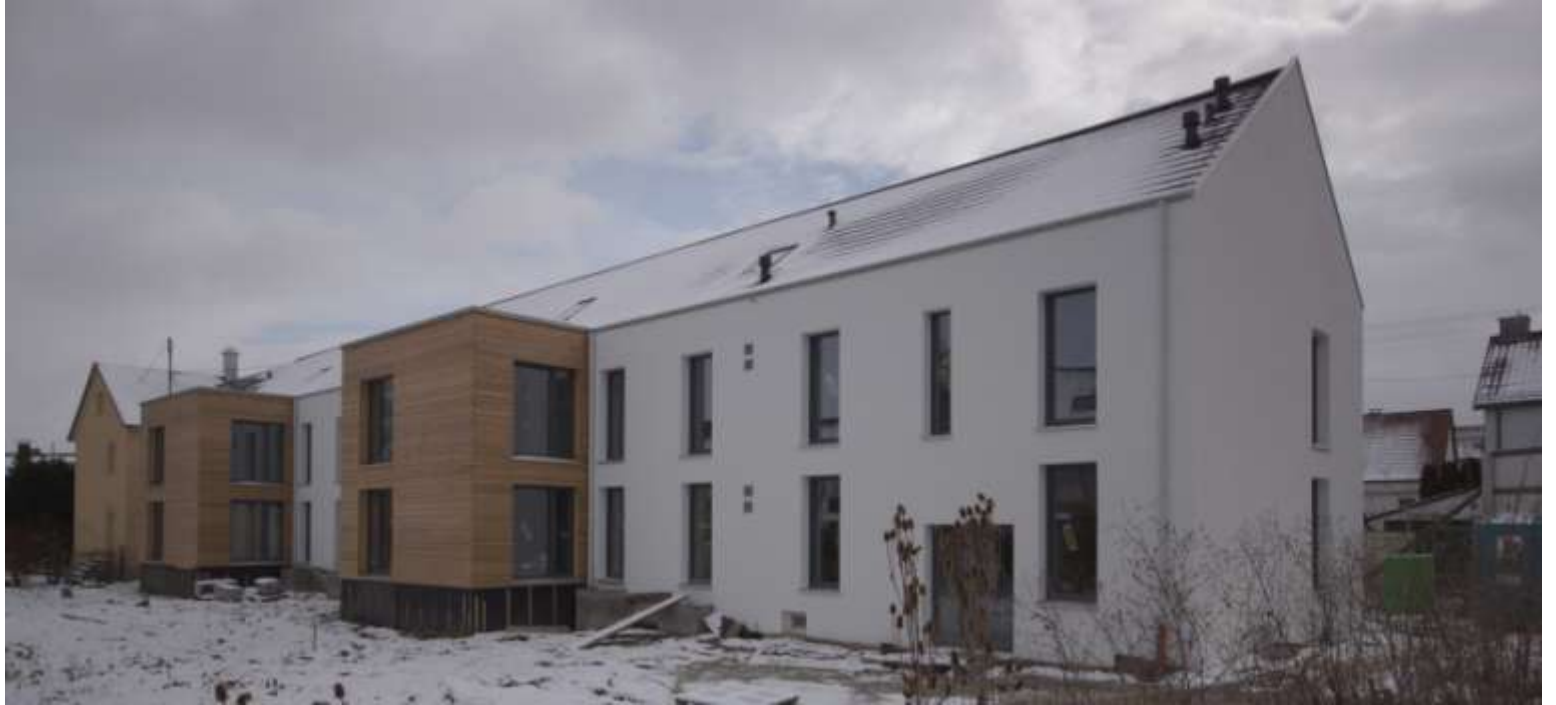
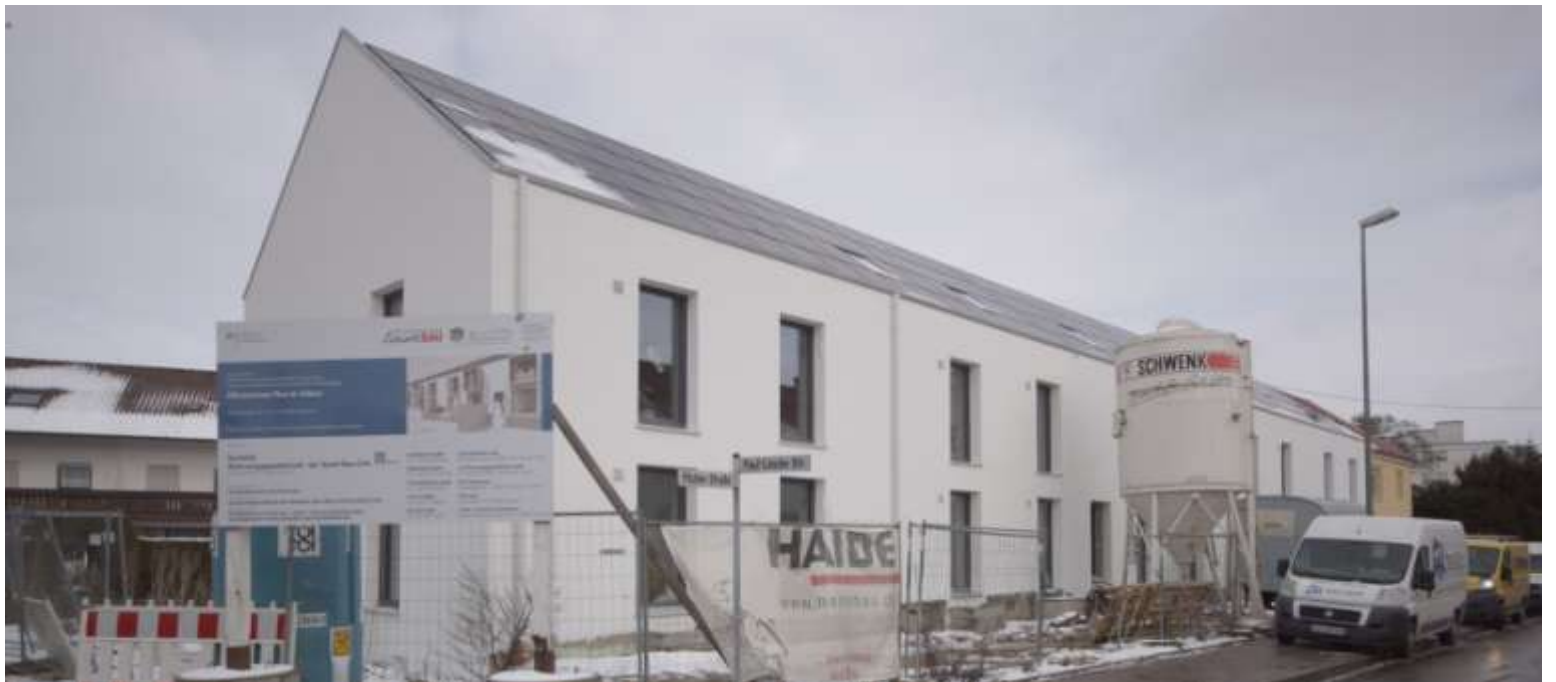
# Modellprojekt 5

## Ergebnis (Plan)

Von 35 auf -0,7 Liter

Neu Ulm

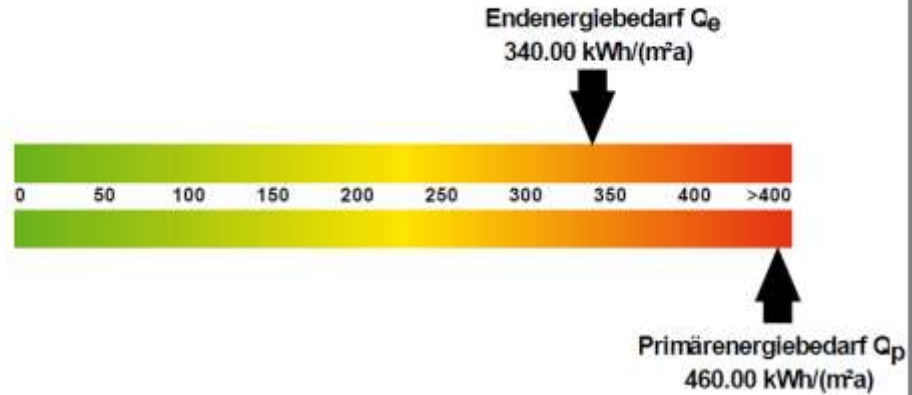
Energiesteckbrief SSP-110801

CO<sub>2</sub>-Emission: 186.00 kg/(m<sup>2</sup>a)  
Transmissionswärmeverlust  $H_t$ : 1.78 W/(m<sup>2</sup>K)
